# EVOLUCIÓN DE DEFECTOS EN EL TREFILADO DE ALAMBRÓN DE ALUMINIO

Isabela Orsi

Abril-2019

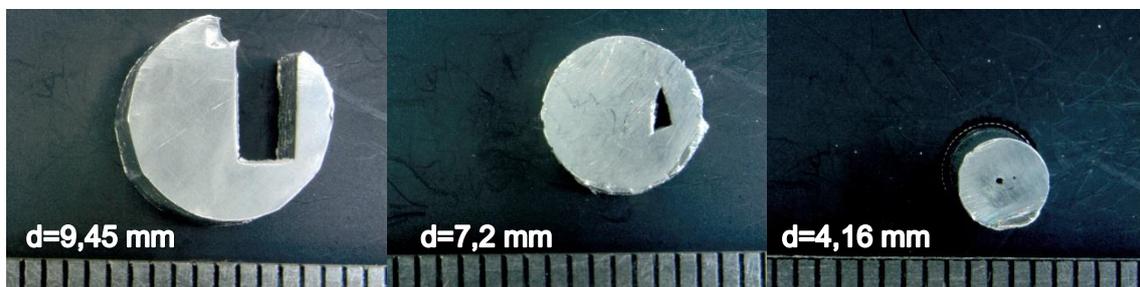
La diferencia principal que se observó entre ambos materiales es la permanencia en la geometría de la “Y” invertida. En la figura 18 se marcó lo que el autor define como “Y” invertida. Debido a la ductilidad que presenta el alambre 1350 H11 se puede observar cómo la fisura que inicialmente rectangular tiende a redondearse media que la sección va disminuyendo (figura 16;  $d=4,16$  mm).

Figura 16. Aluminio 1350 H11, muestra A, con fisura longitudinal inicial de 6,36 mm de profundidad y 2,96 mm de ancho.

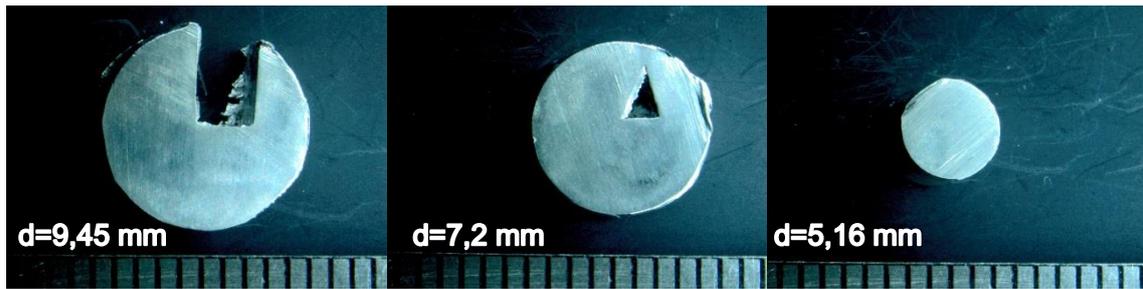
En las imágenes 17 y 19 se puede observar como el área de la fisura tiende a desaparecer a simple vista. En ambos casos la profundidad relativa de la fisura es menor a 0,5. Utilizando un microscopio SEM (figura 20) se puede distinguir que la fisura no se cura, es decir, que la discontinuidad sigue presente en el material. Podemos observar que las paredes del defecto se acercan unas con otras rellenando la fisura. Debido a las conclusiones obtenidas con las imágenes de la figura 20, se decidió no continuar con el ensayo de torsión ya que la discontinuidad persiste.

Figura 17. Aluminio 1350 H11, muestra B, con fisura longitudinal inicial de 4,82 mm de profundidad y 2,96 mm de ancho.

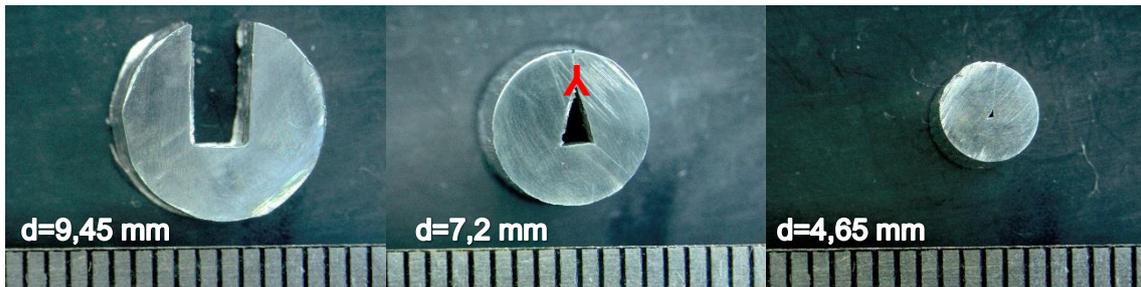
Figura 18. Aluminio 6101 T1, muestra C, con fisura longitudinal inicial de 6,60 mm de profundidad y 2,96 mm de ancho.

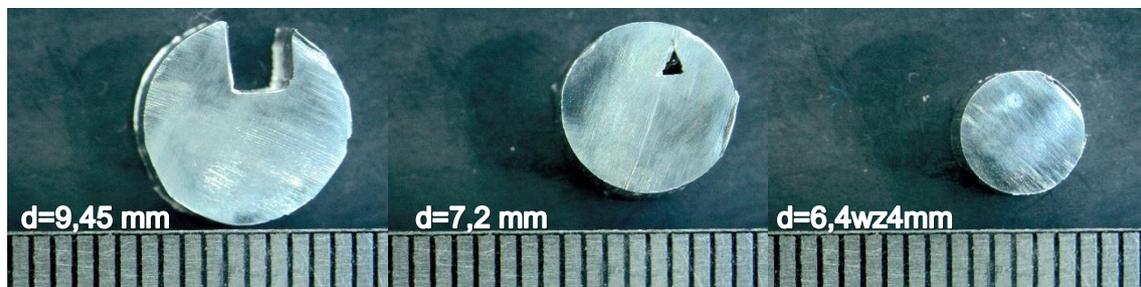
Figura 19. Aluminio 6101 T1, muestra D, con fisura longitudinal inicial de 3.23 mm de profundidad y 2,96 mm de ancho.

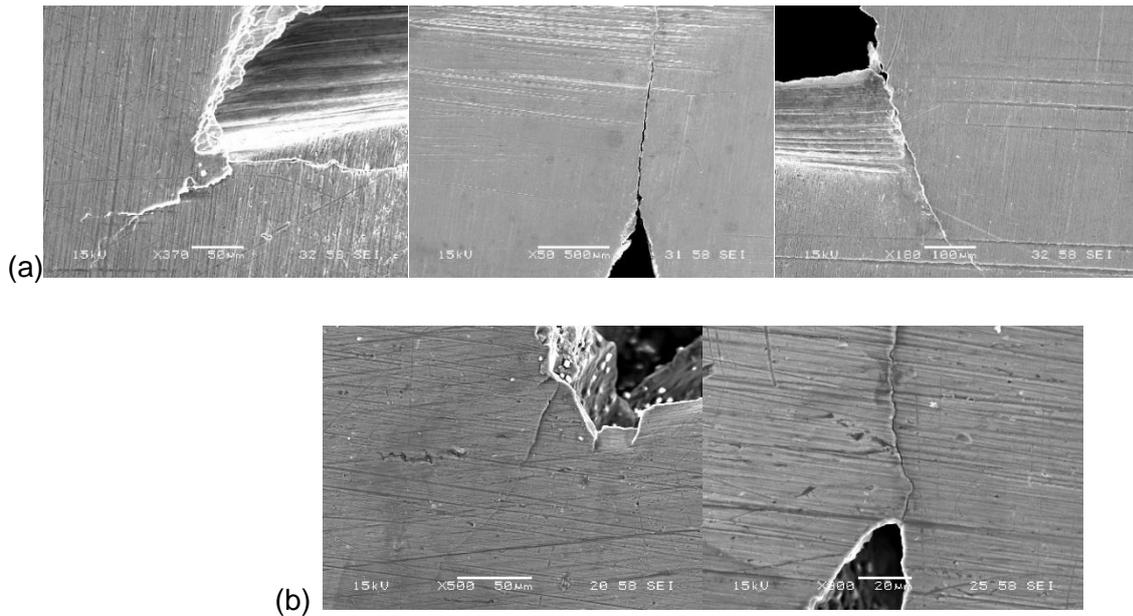
Figura 20. Alambrcn 6101 T1 (a) d=7,18 mm (b) d=3,02 mm

Respecto a las fisuras longitudinales no se observaron problemas durante el trefilado, independientemente de la profundidad de la fisura. Sin embargo, a través de las fotografías obtenidas con el microscopio SEM se puede afirmar que el material no es apto para próximas aplicaciones debido a que el defecto se mantiene.

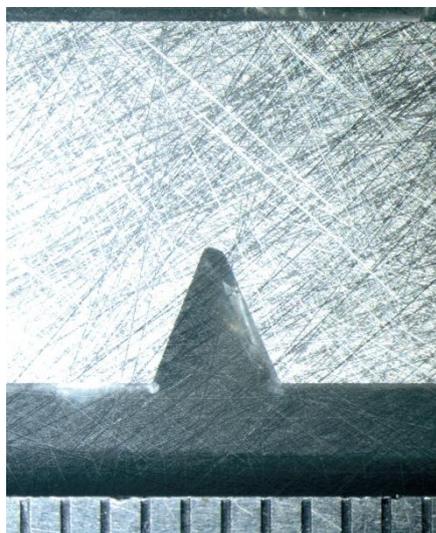
entre las paredes. Se observó que las fisuras que presenten una profundidad relativa menor a 0,35 no presentan problemas durante el trefilado. En los casos donde la profundidad relativa del defecto es superior a 0,35, la tensión de tirado sumado a la tensión de compresión indirecta generada por la trefila son superiores a la tensión máxima soportada por alambón por lo tanto el alambón se fractura durante el trefilado.

La figura 21 muestra la geometría de la fisura inicial y la figura 22 muestra la apariencia final del alambón cuando rompe en la trefila. Se observa que no existen diferencias de comportamiento entre los materiales.

Figura 21. Geometría de la fisura inicial.

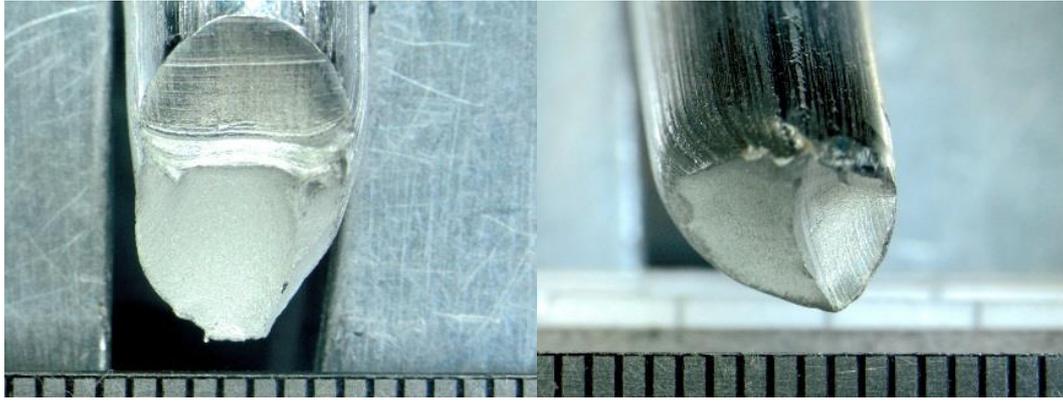
La fractura de las muestras se dio en todos los casos cuando se quería pasar del diámetro 9,07mm al diámetro 8,02 mm. Las muestras que se trefilaron exitosamente fueron la G, H y J (Tabla 4)

Figura 22. Area de fractura de la muestra I (Tabla 4)

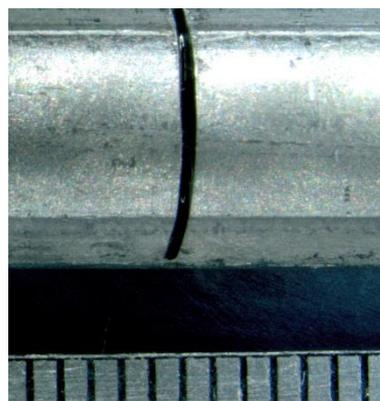
En los alambrones que presentaban fisuras estrechas, se observó que para profundidades relativas superiores a 0,34 la suma de tensiones durante la reducción de la sección es superior a la tensión máxima soportada por alambraón por lo que alcanza la fractura. Las muestras que superaron exitosamente el proceso de trefilado fueron la M y N para el material 1350 H11 y la P para 6101 T1 (Tabla 5). Al igual que las fisuras transversales anchas la profundidad del defecto se reduce durante el trefilado. En la figura 23 se observa la fisura inicial.

Figura 23. Alambraón 6101 T1, fisura estrecha.

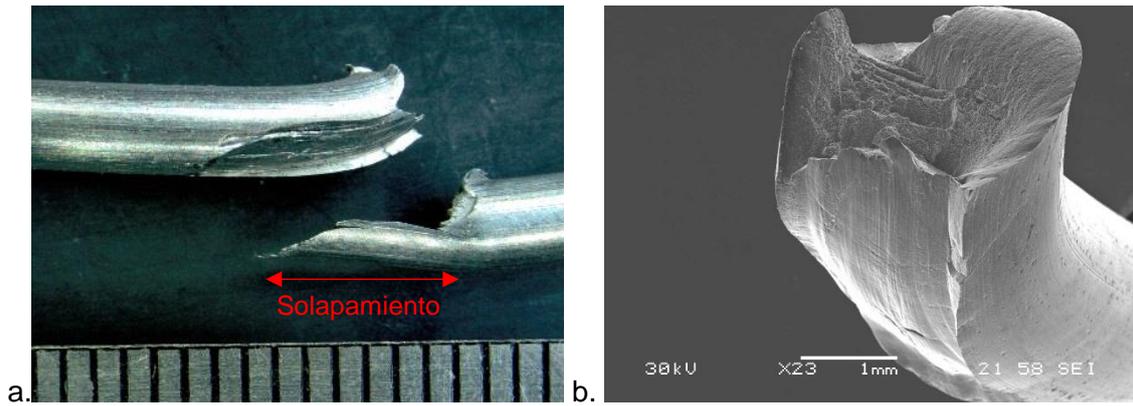
Para determinar el estado final de la fisura se realizó un ensayo de torsión donde se concluyó que debido a la estrecha distancia inicial de las paredes del defecto, éstas se solapan como se ve en la figura 24. El solapamiento de las paredes hace que el material no sea útil para la siguiente aplicación.

Figura 24. Alambrcn 6101 T1 muestra I, d= 3,02 mm.

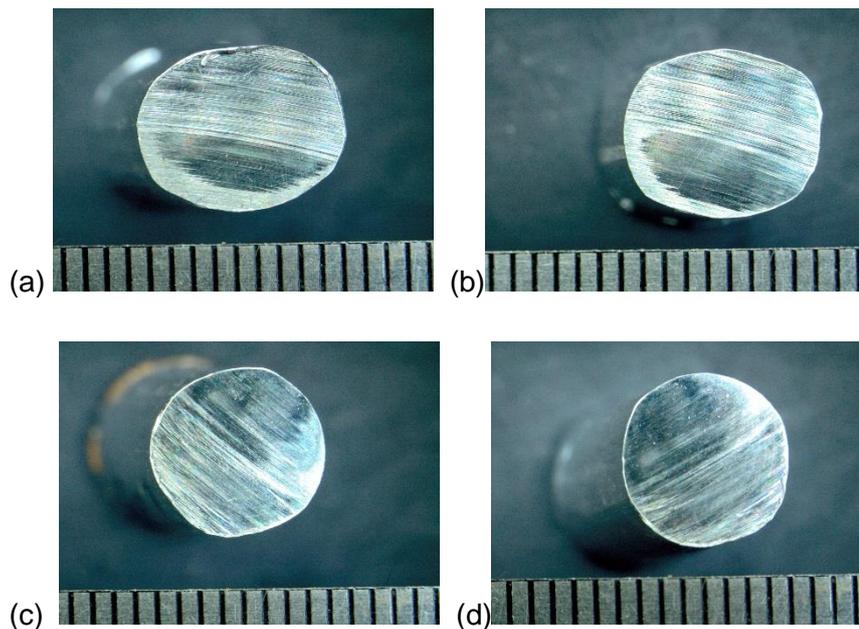
No se percibieron problemas a la hora de trefilar, ni se observaron defectos superficiales correspondientes o generados por la ovalizaci3n que presentaban las muestras iniciales. Como se observa en las figuras 25 y 26 para ambas muestras la ovalizaci3n es menor a 0,1 mm despu3s del cuarto paso de trefila.

Figura 25. Ovalizaci3n alambrcn 1350 H11 (a) d=9,45 mm (b) d= 9,03 (c) d=8,04 mm (d) d=7,18 mm.

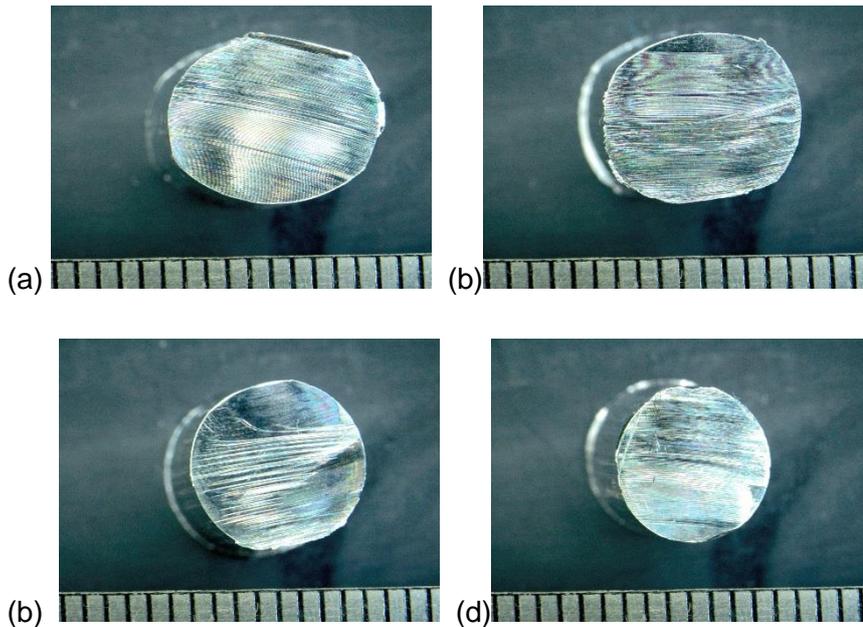
Figura 26. Ovalización alambión 6101 T1 (a)  $d=9,45$  mm (b)  $d= 9,03$  (c)  $d=8,04$  mm (d)  $d=7,18$  mm.

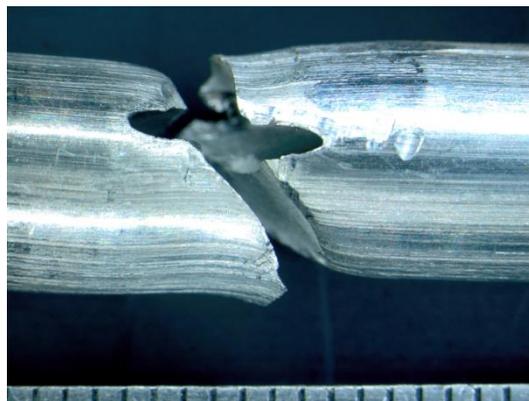
El alambión 6101 T1 que presentaba una perforación inicial de 9,5 mm no se logró trefilar independientemente de la velocidad utilizada. En la figura 27 se observa el tipo de fractura que presenta el alambión cuando se buscó reducir el diámetro de 9,07 mm a 8,02 mm.

Figura 27. Alambión 6101 T1 con agujero pasante con fractura frágil a  $45^\circ$ .

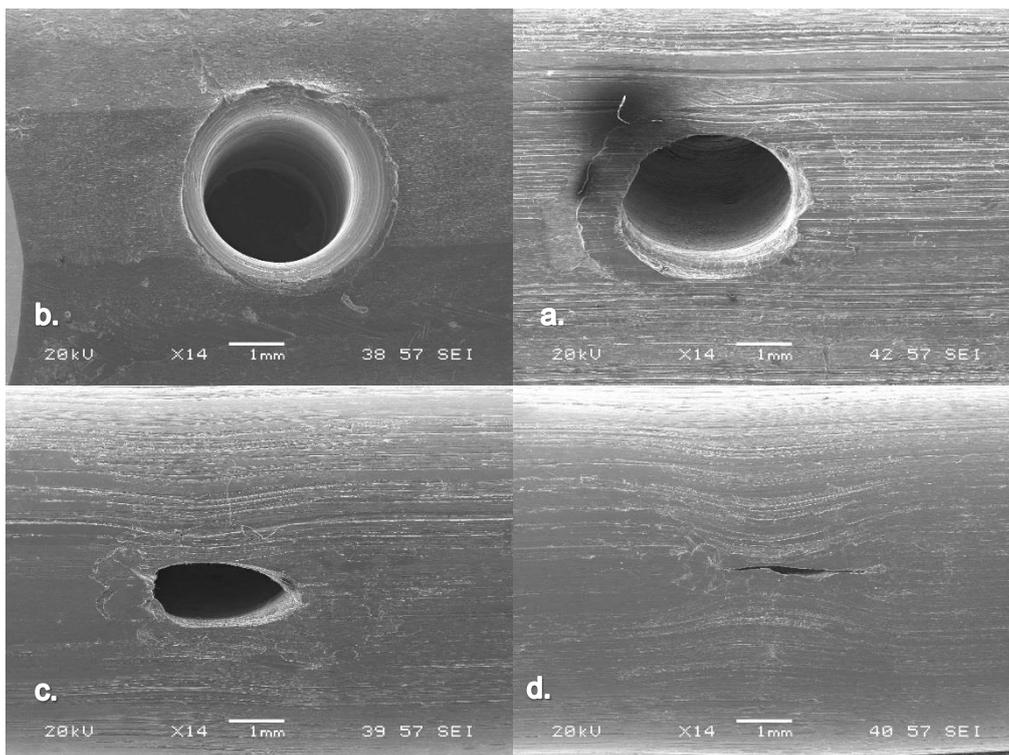
velocidades de trefilado, las tensiones generadas sobre el defecto y sus alrededores fueron superiores a la tensión máxima admisible del alambrión lo que llevó a la fractura del material. Con bajas velocidades de trefilado se logró trefilar el material alcanzando los 3,02 mm de diámetro final. En la figura 28 se observa cómo la geometría del defecto generado con la agujereadora de banco tiende a ovalizarse hasta transformarse en una fisura longitudinal paralela al flujo, sobre la cual se concluyó anteriormente que no afecta a este proceso. En la misma figura se puede ver cómo las líneas superficiales acompañan la deformación de perforación. A los alambrones que alcanzaron un diámetro de 3,02 mm se les realizó un ensayo de torsión en el cual se observó que el defecto inducido por el material permanece, aunque las fotos obtenidas por el SEM muestren que la apariencia del defecto tiende a relacionarse a una fisura longitudinal superficial (figura 29). Este tipo de fisuras no genera ninguna dificultad a la hora de trefilar; sin embargo, hacen que el material no sea propicio para posteriores aplicaciones.

Figura 28. Alambrión 1350 H11 con agujero pasante de 2.43 mm de diámetro

(a)  $d= 9,44$  (b)  $d= 9,03$  mm (c)  $d= 8,04$  mm (d)  $d= 7,18$  mm.

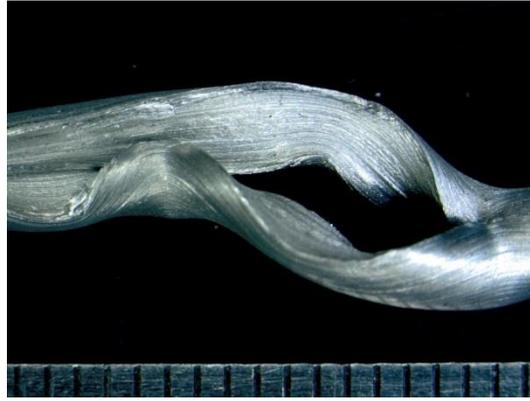
Figura 29. Alambroón 1350 H11 con agujero pasante luego del ensayo de torsión

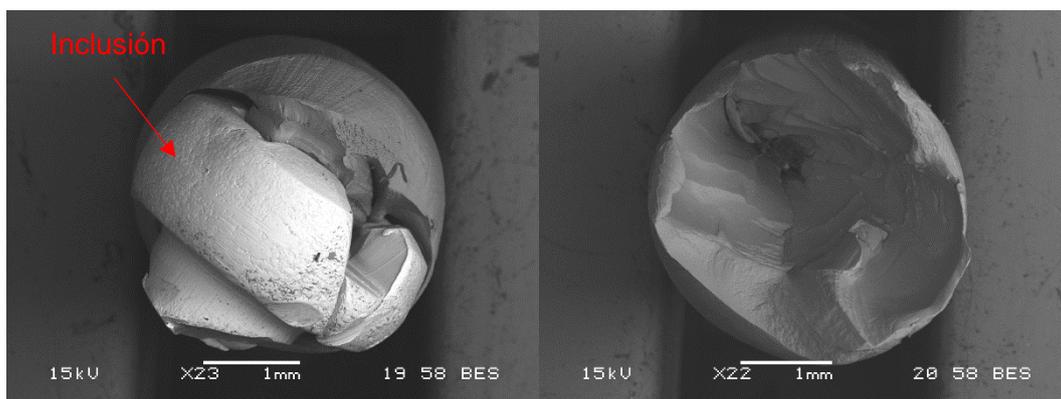
En la figura 30 se puede observar el resultado final del trefilado cuando se utilizó una inclusión de acero de 3,5 mm de diámetro y espesor de 1,5 mm en un alambroón de aluminio 1350 H11. El alambroón se fracturó durante el trefilado cuando se buscaba reducir el diámetro de la sección de 3,78 mm a 3,38 mm. La inclusión no afecta al trefilado hasta que el área de la inclusión representa un 85% del área total.

Figura 30. Aluminio 1350 H11 con inclusión de acero redondeado,  $d=3.78$  mm.

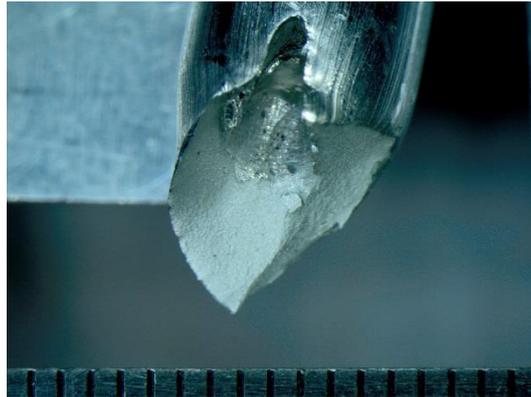
El resultado obtenido con el alambroón 6101 T1 al utilizar la misma inclusión, acero de geometría circular, fue opuesto. El alambroón alcanzó la fractura en la tercera

pasada y esto se puede relacionar con la baja ductilidad que presenta el material sumado a la acción combinada de la tensión axial de tirado y la tensión indirecta de compresión y con la geometría y dureza de la inclusión. En la figura 31 se muestra una parte del alambón fracturado, donde se distingue que la fractura comienza en el momento donde se produce la reducción de diámetro en la zona de acercamiento de la trefila.

Figura 31. Fractura frágil de alambón de aluminio 6101 T1 en presencia de inclusión de acero

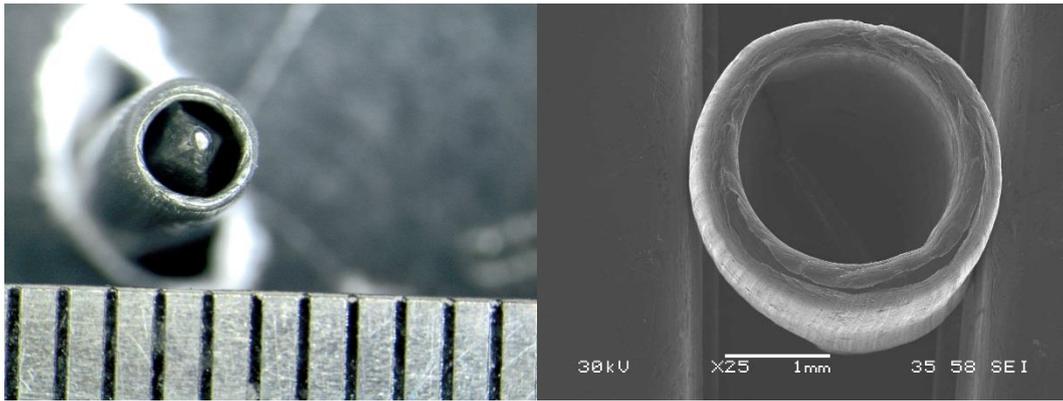
En la figura 32 se observa el resultado final de introducir una inclusión de acero de 22 mm de largo y 2 mm de diámetro en un alambón 1350 H11. Para este caso se realizó una perforación paralela al flujo donde se agregó la inclusión. La muestra alcanzó un diámetro final de 3,39 mm ya que se fracturó durante el trefilado al querer alcanzar un diámetro de final de 3,02 mm. Por ser una inclusión larga y esbelta, se concluye que ésta no afecta al trefilado hasta que el área de la inclusión representa un 44% del área total.

Figura 32. Aluminio 1350 H11 incluido con acero de 22 mm de largo y 2 mm de diámetro.

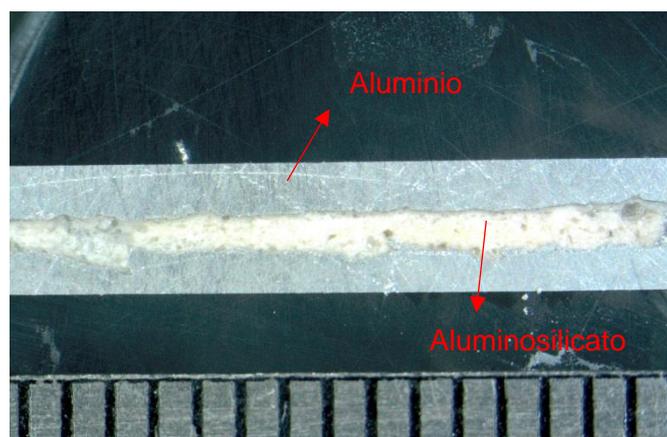
El aluminosilicato es un material que se encuentra en los canales de colada del aluminio. En caso de que haya algún problema en el mantenimiento general de los hornos o los canales de colada es probable que parte del material contamine el aluminio fundido. Al ser un material de estructura granulada, se alcanzó trefilar ambos alambrones hasta alcanzar 3,02 mm de diámetro sin observar ningún problema en el trefilado. En la figura 33 se puede observar cómo la deformación que sufre el alambroón en trefila es acompañada con el material granulado.

Figura 33. Alambroón de 3,02 mm de diametro incluido con aluminosilicato en polvo.

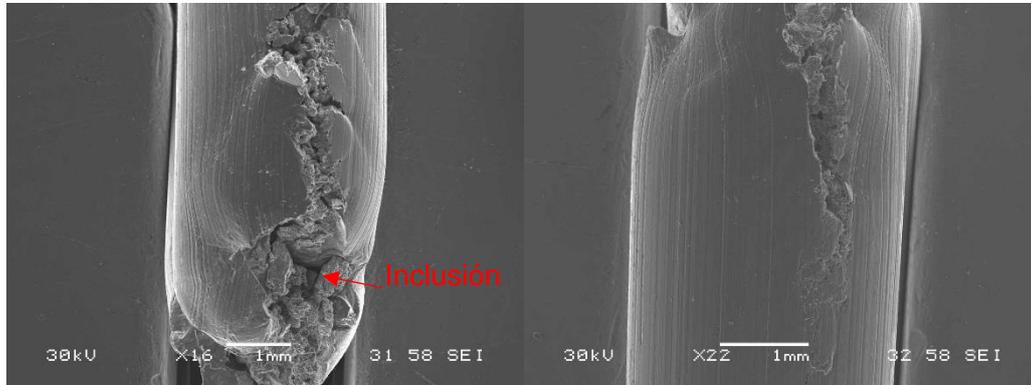
Por último, se utilizó una inclusión de silicio de alta dureza. Ambos materiales, 1350 H11 o 6101 T1, alcanzaron el diámetro final de 3,02 mm. Por ser un material frágil el silicio se fragmentó en trozos más pequeños durante el trefilado. En las figuras 34 y 35 se observa el resultado final de ambos materiales.

Figura 34. Aluminio 1350H11 incluido con silicio.

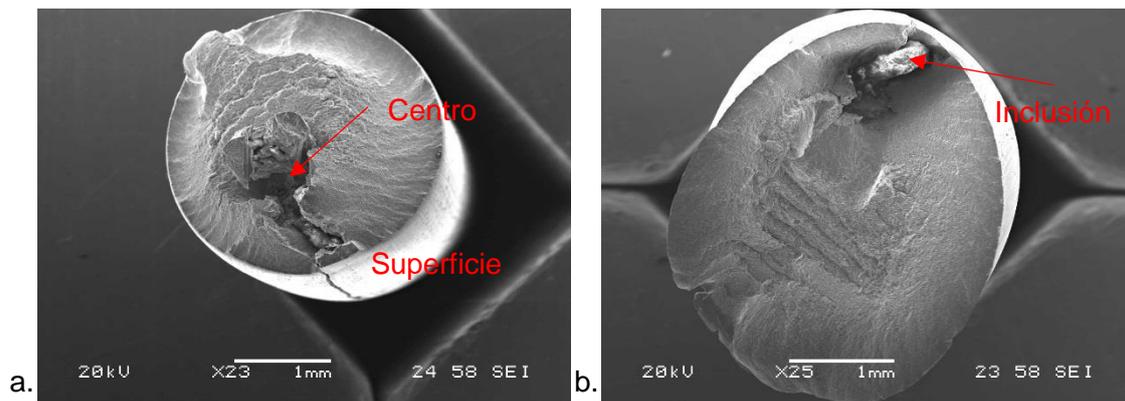
Figura 35. Aluminio 6101 T1 con inclusión de silicio. Vista: área transversal.

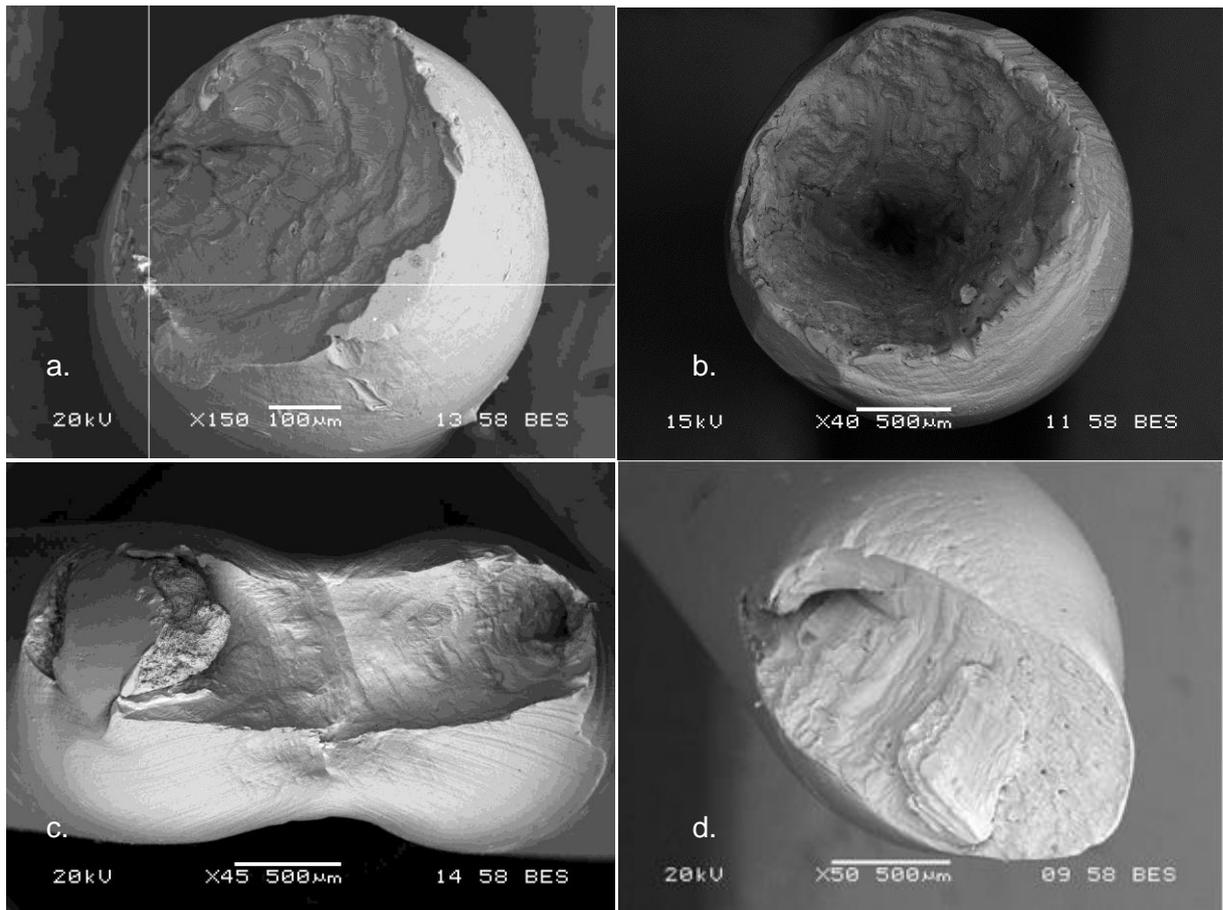
En la figura 36 se pueden observar cuatro ejemplos de roturas de alambre durante el proceso de trefilado. En su mayoría, las roturas en el trefilado se deben a deficiencias en la lubricación, trefilas en mal estado, secuencia de trefilado incorrecto (i.e. deformación excesiva entre trefilas) o inclusiones en el alambón.

Figura 36. Imágenes obtenidas de distintos eventos de rotura de alambre durante el trefilado.
