Proyecto Final de Carrera
Depto. Ingeniería en Materiales

**“Elaboración de un Manual de defectos de laminación propios del proceso de
obtención de foil de Aluminio”**

Pablo Lorenzino
Roberto Casanovas

Universidad Nacional de Mar del Plata
Facultad de Ingeniería

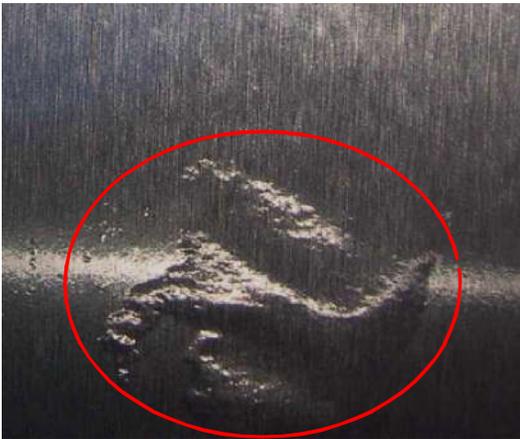
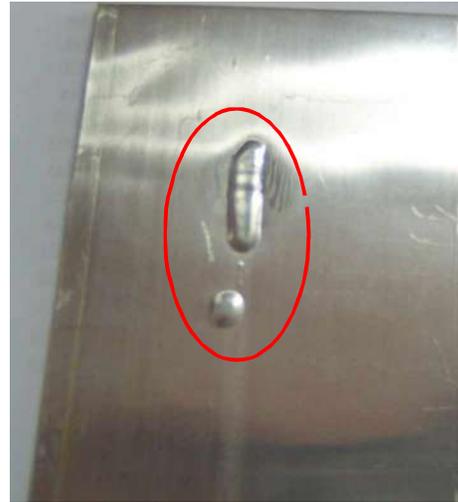
Descripción: Elevación en la superficie del metal. Existen dos tipos de defectos de esta clase: **INTERFACE:** Se producen en la interface en los productos de clading, que se puede generar por quedar atrapado material extraño entre las capas como aceite u otras sustancias volátiles. Este tipo de burbuja se diferencia de las de núcleo en que las propiedades mecánicas no se ven afectadas en gran medida.

NUCLEO: es una protuberancia en la superficie del metal causada por la expansión de gas en centro del material, esta condición puede afectar en forma negativa e ir en deterioro de las propiedades mecánicas y físicas de la zona afectada. **NO DEBE CONFUNDIRSE CON MARCAS DE CILINDRO.**

Causa: los blisters son causados por la expansión de gases en huecos en la placa colada. Durante

la laminación el bulto del blister es reintroducido en el metal pero normalmente no logra un soldado completo del metal lo que causa que el tope se abra durante el temple y se rompa durante el laminado dándole una apariencia de “slivers” o escamas. En los productos de clad, los blisters se pueden generar a partir de una mala soldadura de la capa protectora sobre la placa, generando la los llamados “blisters de interface”.

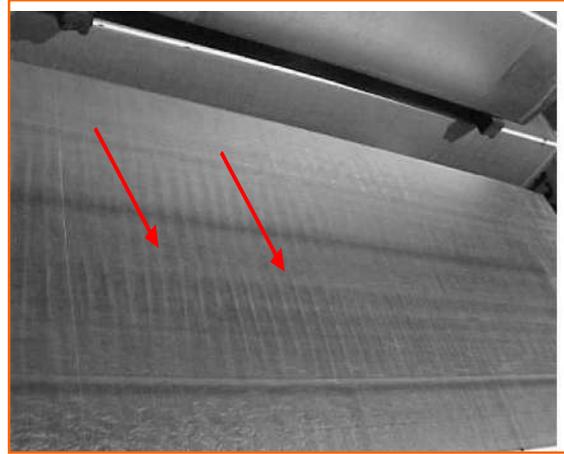
Causa: Enfriamiento deficiente o no uniforme por lingotera sucia o en mal estado.

La Presencia de este defecto no será causal de rechazo.

Su aparición pone en manifiesto la necesidad de inspección y limpieza de la lingotera.

Solución: Controlar lingotera (limpieza y estado general de la misma)

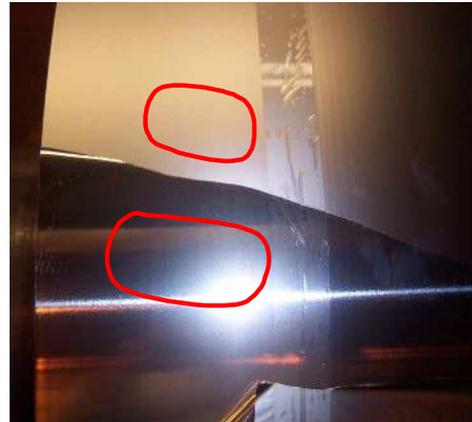
Causa: La cara mate es consecuencia de realizar la práctica de laminado doble en el pase final de foil.

Solución: Esta característica en la superficie no debe considerarse como un defecto sino una particularidad del proceso

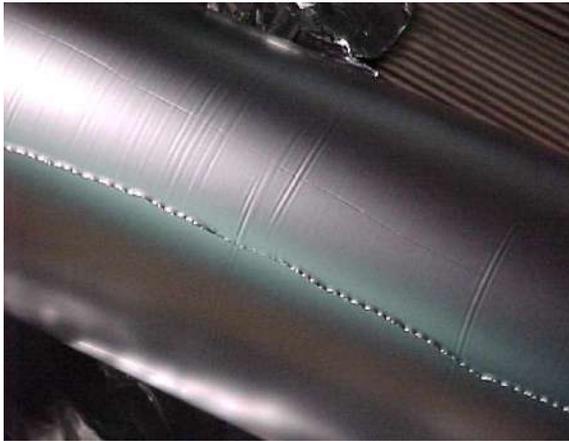
Descripción: Ondulaciones leves en sentido paralelo a la dirección de laminación o en forma espiralada, es un defecto que se observa luego que la banda pasa el rodillo pisador y es bobinada.

Causa: Este defecto se debe a desviaciones en la planitud durante el laminado, esto se puede deber a problemas de calentamiento de los cilindros causando que el material en ciertos sectores se encuentre deformado en forma excesiva, ejemplo: pico tapado en el

Solución: Mantener un buen control sobre la planitud del producto, controlando la temperatura de los cilindros para no generar deformaciones excesivas en la banda. Control de un correcto funcionamiento de los picos rociadores. No utilizar pisadores con deformaciones localizadas.

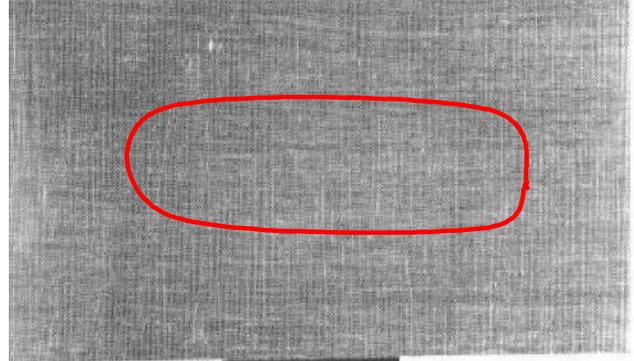
Descripción: Defecto macroscópico de numerosas rayas delgadas en la superficie, en dirección transversal o paralela a la dirección de laminado, pudiendo ser continuas o bien intermitentes las cuales aparecen cuando el ángulo de entrada en los cilindros de trabajo es grande.

Este defecto suele presentarse en laminados de chapas.

Formas de control: Disminución del ángulo de ingreso, regulando línea de pasada

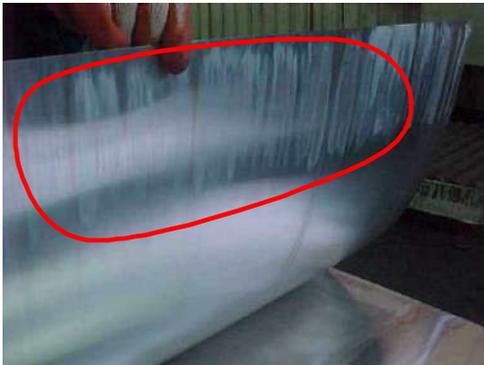
DECOLORACIÓN POR OXIDO

Descripción: Decoloración en la superficie producida durante el tratamiento térmico. En casos severos la marca puede aparecer en blanco. El defecto se halla normalmente en los bordes entonces se lo llama “decoloración de borde”.

Causa: Creada por una incompleta evaporación, oxidación de los lubricantes y/o excesiva oxidación en la superficie de la bobina durante el tratamiento térmico. El color puede variar desde marrón oscuro hasta blanco, en este caso es posible encontrar oxidación por presencia de agua. La presencia de Mg puede resaltar de oxidación y causar una mancha verde pálido tornasolada característica.

Solución: En aleaciones comerciales de aluminio el nivel de contaminación por Mg debe estar limitado al orden de un 0.01%. En productos críticos una menor cota debe ser impuesta en la calidad del material.

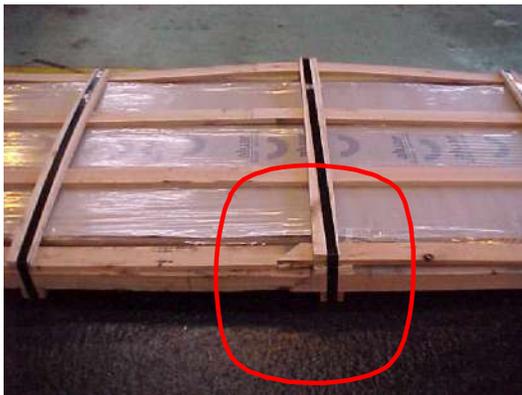
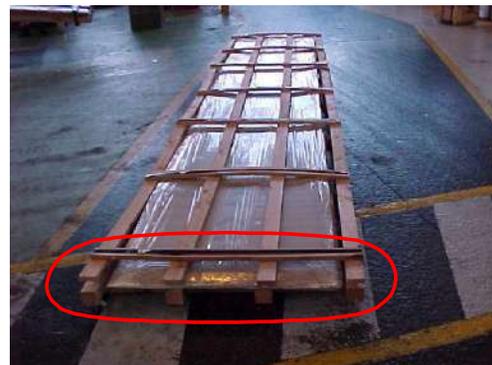
Descripción: este defecto ocurre cuando el material es embalado en una unidad de embalaje distinto al que le debería corresponder. De esta manera se corre el riesgo que el material llegue con algún defecto con el cual no salió de planta, sino que surgió durante su transporte.

Causa: Si la base no es la que corresponde, el material queda expuesto a daños por no encontrarse debidamente protegido.

Solución: el material debe ir en la base que indica la hoja de proceso correspondiente..

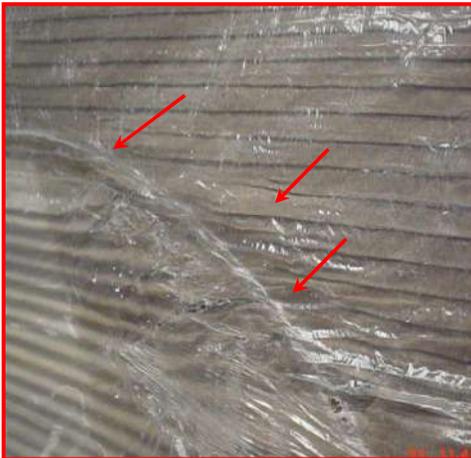
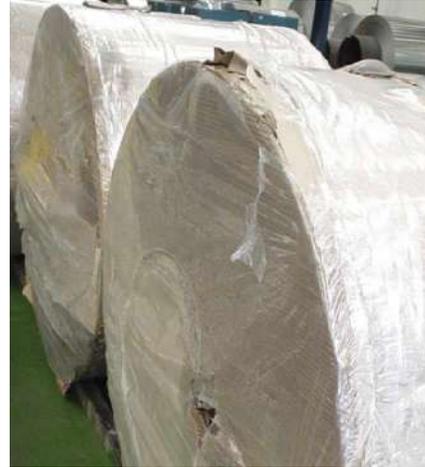
Causa: El material se puede mojar por ser estibado en lugares húmedos, por filtraciones en el embalaje ya sean roturas de la caja de madera, fisuras en el embalaje plástico, golpes, errores tanto en el manipuleo como en el embalado del producto

Solución: Evitar cualquier tipo de golpe al producto ya embalado, embalar en material asegurándose de sellar todas las uniones para evitar filtraciones, descartar los empaque rotos. No estibar en lugares húmedos (exterior). No embalar material caliente, mejorar condiciones de embalaje en días de humedad.

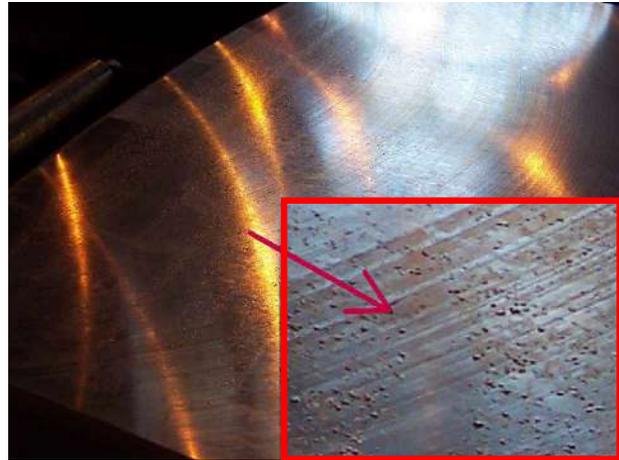
Descripción: Segregación de gas en el interior del metal que luego de un ciclo térmico se manifiesta en forma de ampollas superficiales. Cuando el material es posteriormente laminado las ampollas se rompen y la superficie presenta exfoliaduras. Los orígenes más comunes provienen de anomalías durante la solidificación del metal (fundición), mal soldado de material placado (limpieza de superficies) y/o excesivo tiempo de ciclo térmico (precalentado y/ u homogeneizado). Estas elevaciones que se generan en la superficie de la placa debido a la acumulación de

gas en las capas adyacentes a la superficie. Esto descalifica a la placa ya que este defecto es incompatible con cualquier uso final de producto que vaya a fabricarse.

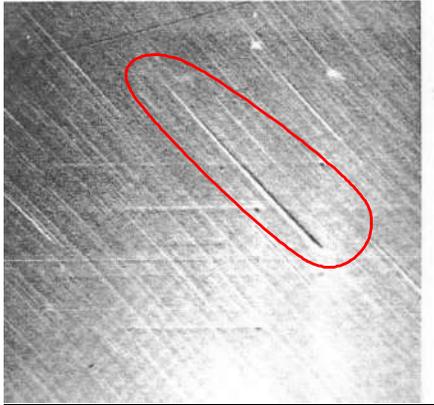
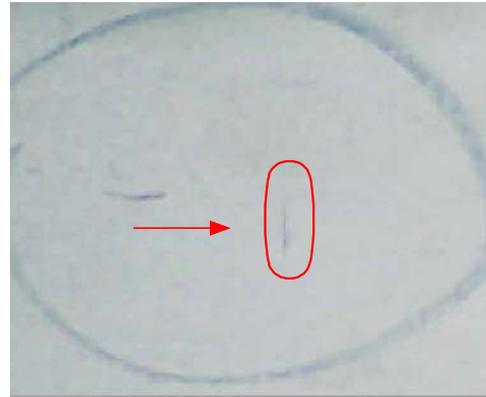
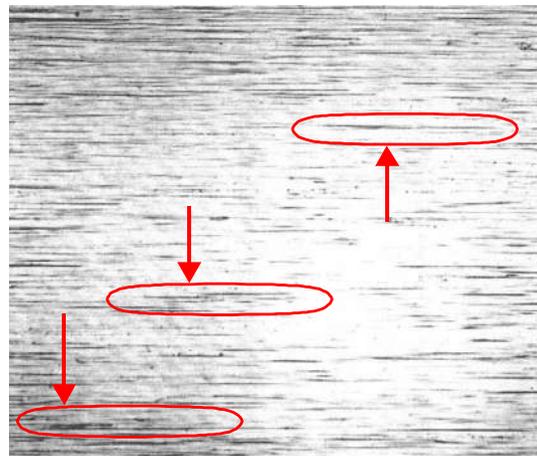
Descripción: Son marcas repetitivas, paralelas al sentido de laminación. Las mismas alteran en elevación de la superficie laminada. Es una discontinuidad que posee una altura máxima aproximadamente igual a su ancho. Su largo es entre 5 y 100 veces el tamaño del de su altura. La marca exhibe una gradual elevación hasta su altura máxima y luego desciende en forma paulatina hasta el nivel del metal.

Causa: Cada marca es producida por una partícula abrasiva que es producto de desprendimiento de la piedra de rectificado generando una impronta en la superficie del cilindro. Al laminar con este cilindro defectuoso se obtiene la replica de la superficie improntada. La naturaleza de las marcas varía dependiendo del material con el que esté fabricada la piedra de rectificado y tamaño de la partícula desprendida. El

desprendimiento se produce por liga demasiado blanda, velocidad de rotación de piedra baja o deficiente filtrado de la emulsión de rectificado. También con el tiempo y pH excesivamente alcalina de la emulsión de rectificado, la liga de la piedra comienza a generar desprendimientos.

Solución: No aprobar cilindros de rectificado con arrancaduras. Incrementar dureza de piedra o aumentar velocidad tangencial de la misma. Descartar piedras por bajo diámetro. Controlar pH de emulsión de rectificado.

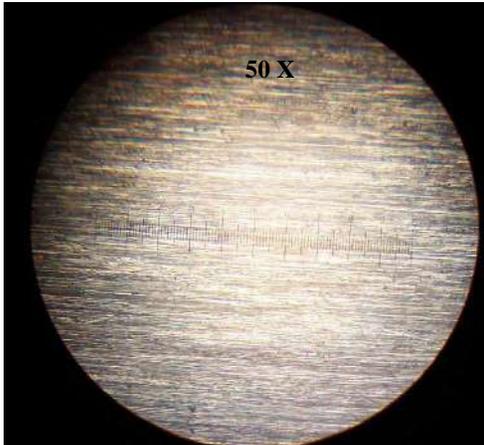
Descripción: Se puede ver como un filete de rosca a lo largo de todo el cilindro de trabajo, en la chapa se ven en el sentido de laminación. La separación entre dichas elevaciones o valles es normalmente pequeña.

Causa: La generación de dicho defecto en el material, proviene del dibujo que deja la piedra al rectificar el cilindro. El dibujo sobre la piedra es provocado por el rectificado de la misma con la punta del diamante

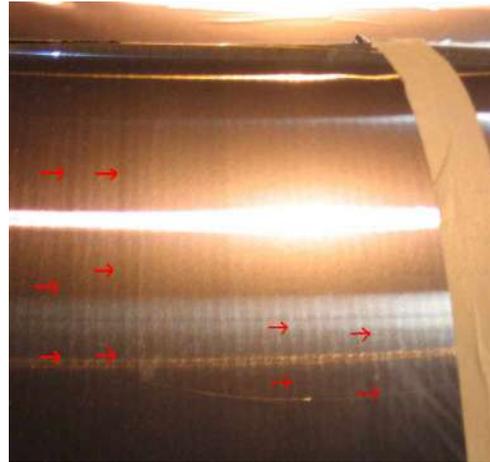
Causa: este defecto se genera por poseer la piedra de rectificado un borde agudo o “filoso” sin asentar que apoye contra el cilindro durante el rectificado, es por eso que dependiendo del bombé de los cilindros es de en que lugar aparecen estas marcas.

Solución: hay que controlar bien los bordes de las piedras de rectificado para, en el caso de hallarse un borde que pueda generar un inconveniente de este estilo, cambiar la geometría de la piedra sacándole los bordes filosos a las piedras.

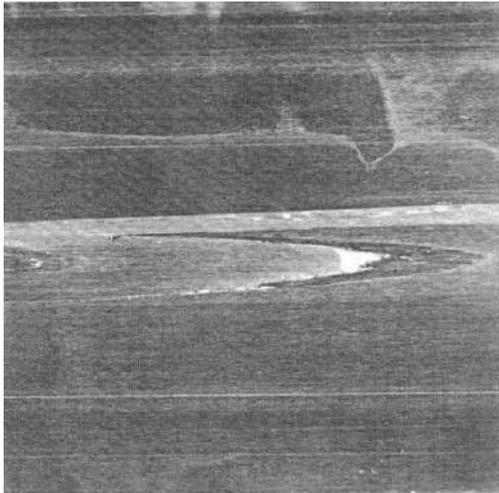
Descripción: Cortes como de blister aplanados, aislados e individuales, en la superficie que normalmente están elongados en la dirección de laminación. El defecto está normalmente achatado contra el metal pero en ciertas ocasiones puede aparecer levantado o despegado de la lámina. La arrancadura tiene a su alrededor formado en su perímetro una capa de óxido blanco.

Causa: Inclusiones subcutáneas tales como gas u óxidos metálicos que generan los blisters durante los procesos de laminado, lo que genera la desintegración de la superficie; generando pequeñas hojuelas que son laminadas nuevamente sobre la banda. También, marcas de manipuleo muy profundas, raspones o daños mecánicos pueden causar un efecto similar y producir dicho defecto.

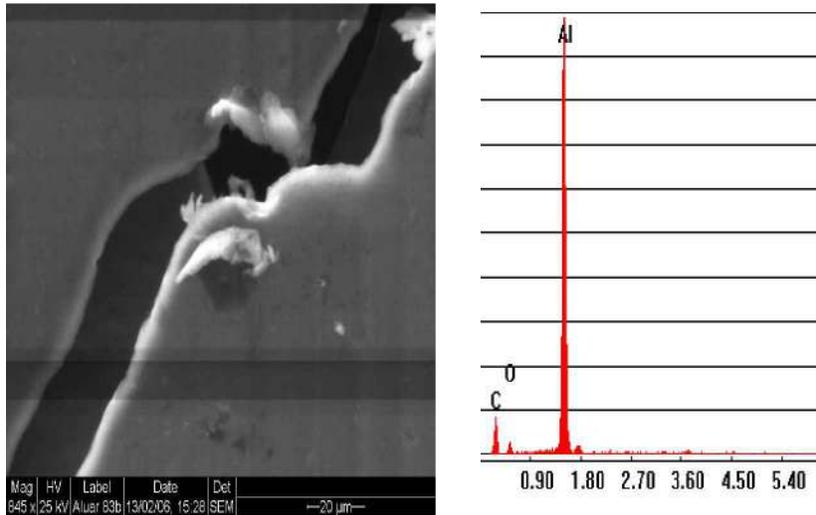
Aquí hay dos casos de engranaduras de distinto tipo. Se ve que son defectos mecánicos ya que no hay picos de otros elementos que indiquen la presencia de partículas foráneas
