Caracterización de óxidos formados a alta temperatura en el procesamiento de tubos de aceros microaleados

Autor: Andrés Anticevic
Directora de Proyecto: Dra. Silvia Simison

**División Corrosión, Facultad de Ingeniería, Universidad Nacional de
Mar del Plata**

**Pruebas de Tratamiento Térmico de
recalque para conexión RTS-6 C/1
RECUT en un acero DS 856 grado
TN110SS**

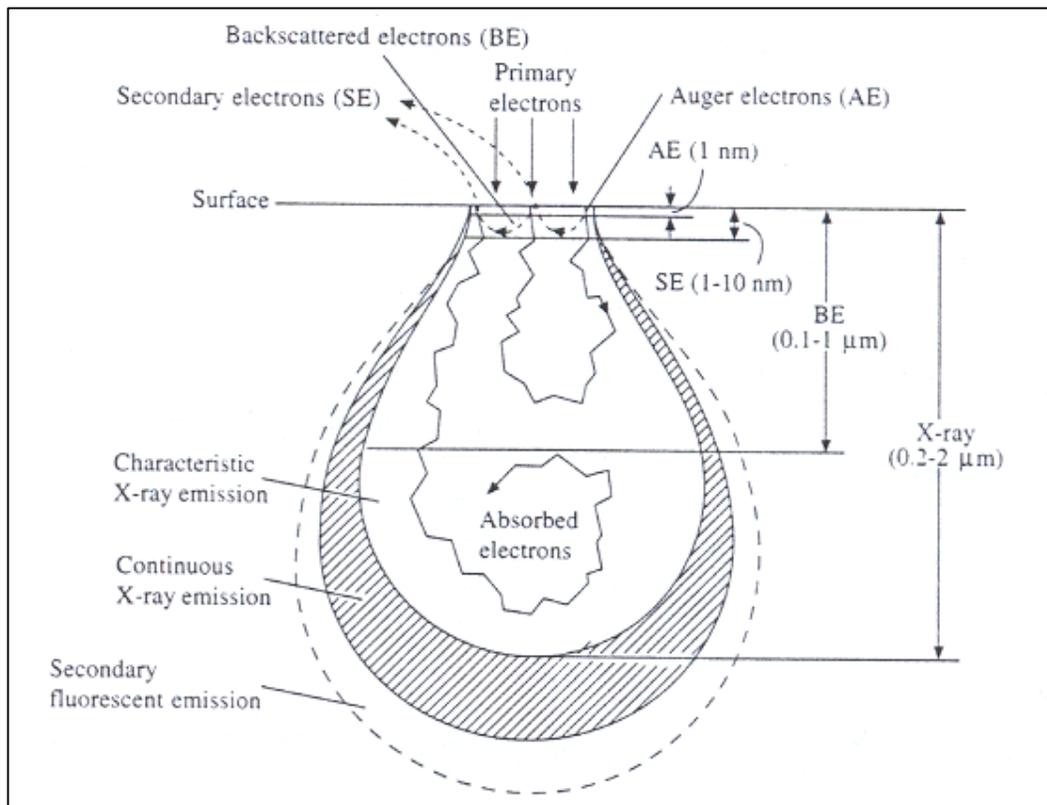
Figura 2. Tipo de radiación utilizada en SEM y profundidad de la región sub-superficial de donde se obtiene la información [01]

La resolución de una imagen obtenida por microscopía depende de la longitud de la onda electromagnética que incide sobre la muestra. Por ejemplo, la longitud de onda de la luz se encuentra alrededor de los 500 nm por lo que la máxima resolución que puede obtenerse con un microscopio óptico es de ese orden, unos 200 nm. Si en vez de luz, se incide el material a analizar con un haz de electrones cuya longitud de onda es de 2 nm, podrá obtenerse una resolución de 1 nm. La interacción de los electrones con la materia genera una gran cantidad de señales tal como se ve en la Figura 2.

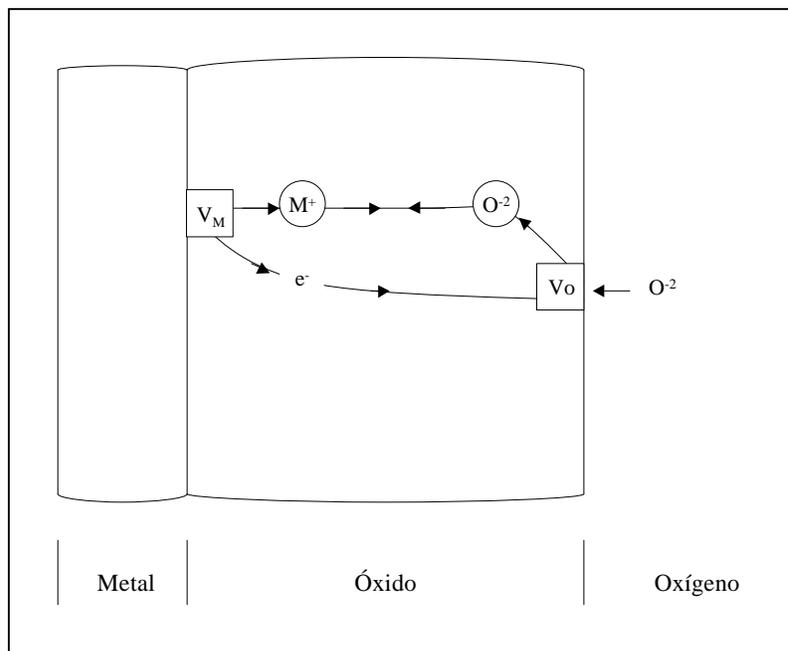
Figura 3. Esquema ilustrativo del proceso electroquímico que ocurre durante la corrosión gaseosa.

En la Figura 3 puede verse cómo la cascarilla funciona simultáneamente como conductor iónico y electrónico, electrodo en el cual el Oxígeno se reduce y una barrera difusiva que permite el paso de electrones y la migración de iones a través de defectos en la red, como vacancias (V_M y V_O) [02].

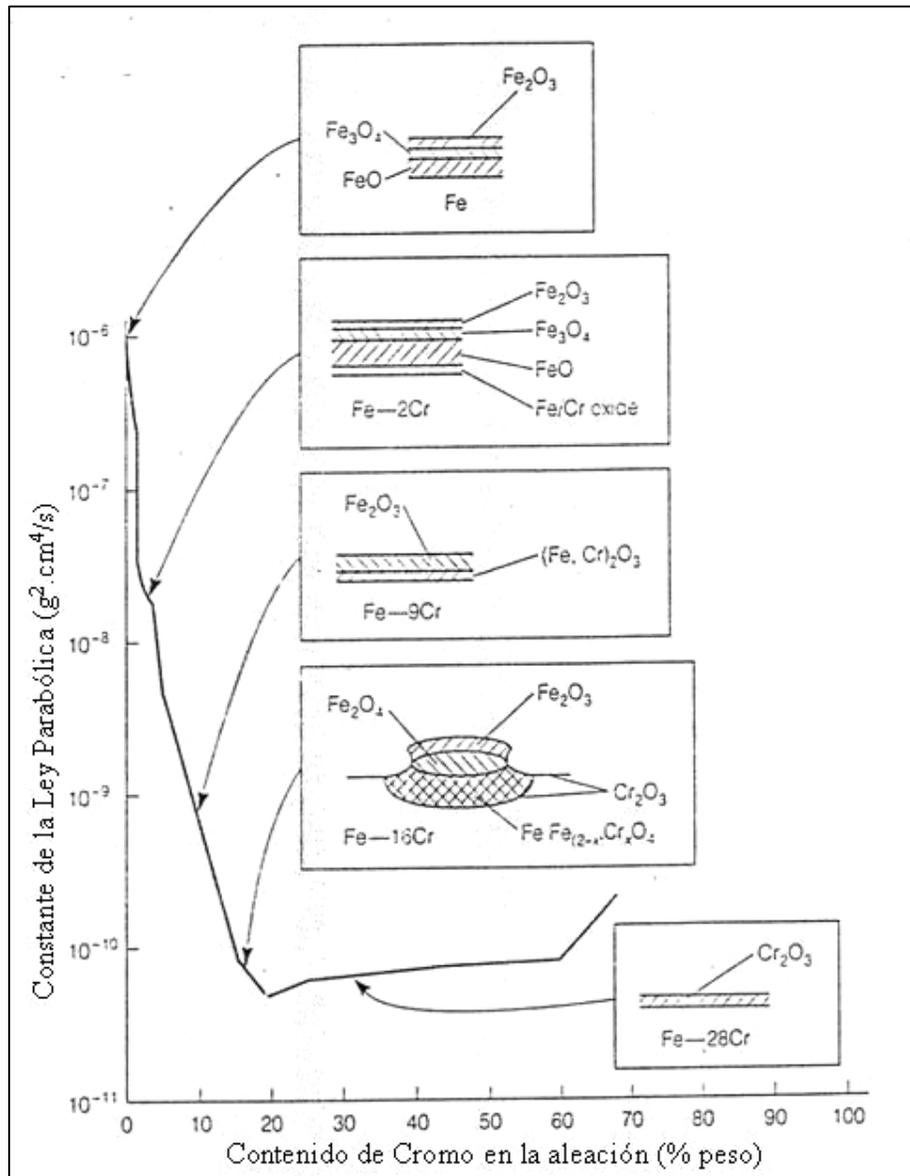
Figura 5. Efecto del Cr en la aleación ferrosa respecto de la resistencia a la corrosión y la morfología de la cascarilla a 1000°C [03].

La mayoría de las aleaciones ferrosas diseñadas para resistir corrosión a alta temperatura contienen Cromo. La Figura 5 muestra los efectos de incrementar la cantidad de Cromo aleado en la resistencia a la corrosión y en la morfología de los óxidos formados a 1000°C . La velocidad de corrosión disminuye rápidamente a mayor cantidad de Cromo en la aleación, hasta un 20 %, mientras que los óxidos de Cromo también aumentan hasta ser los predominantes en la cascarilla. Por encima de los 1000°C , el Cr_2O_3 comienza a vaporizarse mientras que por encima de los 1200°C este comportamiento es crítico [03].

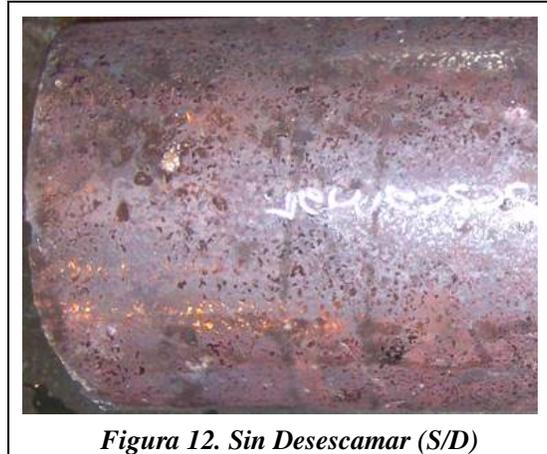
En la muestra S/D (Figura 12) no puede apreciarse a primera vista una diferencia con el aspecto de la muestra 1Q+T, que tiene el mismo tratamiento térmico que la muestra S/D, pero fue sometida al desescamado mecánico. También presenta zonas donde la cascarilla se ha desprendido en forma de escamas.

Figura 12. Sin Desescamar (S/D)

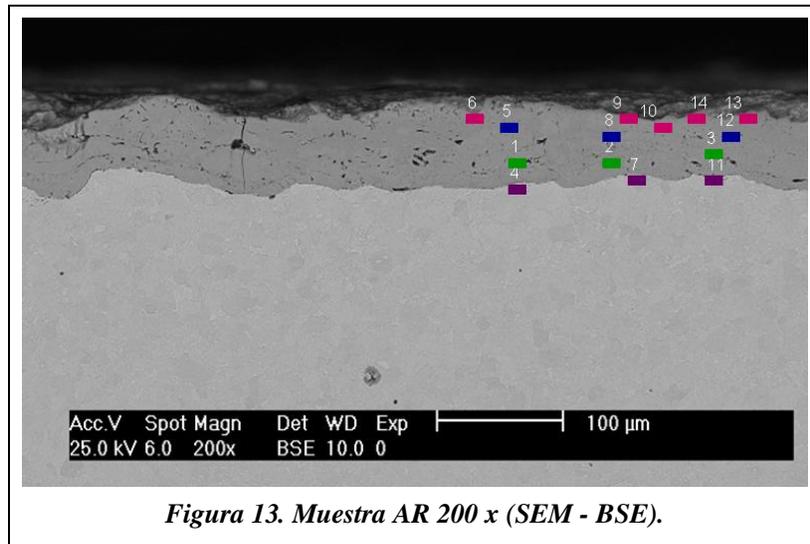
En la Figura 13 se observa una cascarilla compacta de óxido uniforme presentando cierta porosidad. Pueden verse también grietas transversales que corren a lo largo del espesor y apreciarse las 4 capas antes descritas.

Las Tablas 3, 4 y 5 muestran las composiciones en peso obtenidas mediante EDAX en las cuantificaciones de las Figuras 13, 14 y 15 respectivamente. Utilizando las relaciones en peso para los óxidos puros, se asignó a cada cuantificación el óxido de Fe más probable (ver Tabla AI-7 del Anexo I y diagrama de fase presentado en la Figura 6. En la misma Tabla AI-7 se detalla el código de colores adoptado para cada tipo de óxido).

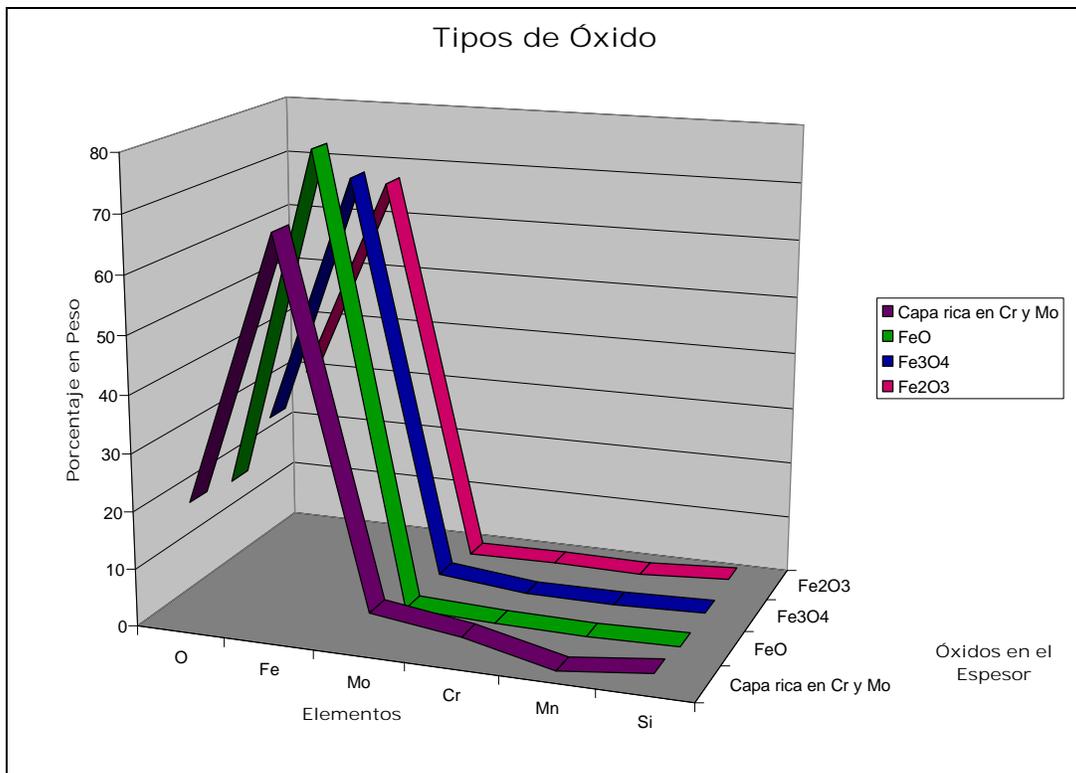
En la Figura 18 se representa la variación cualitativa del porcentaje en peso de elementos en el espesor de la cascarilla de la Figura 13, siendo estos resultados extrapolables a toda la muestra. En las Figuras 19 y 20 se presentan dos micrografías de alta resolución donde puede apreciarse la topografía de la cascarilla analizada.

Figura 18. Muestra AR. Variación cualitativa del porcentaje en peso de elementos en el espesor de la cascarilla de la Figura 13.

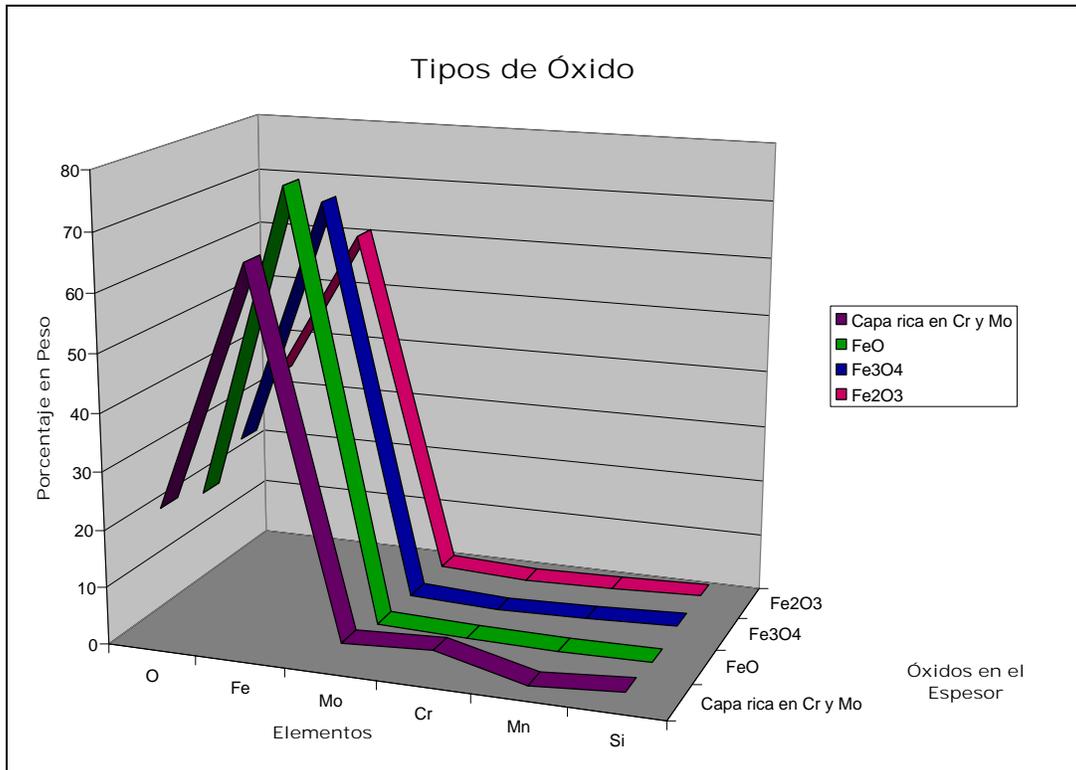
Figura 26. Muestra Q. Variación cualitativa del porcentaje en peso de elementos en el espesor de la cascarilla de la Figura 21.

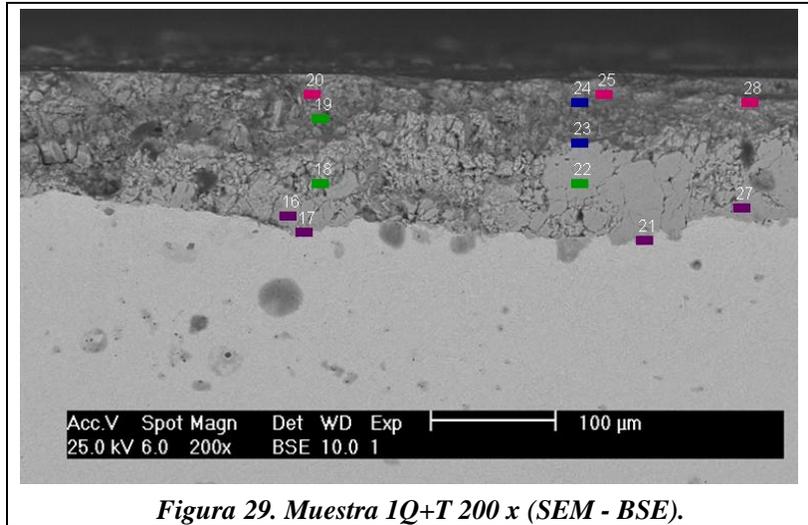
En la Figura 29 se observa una cascarilla de estructura granular. Puede verse también que la estructura ha sido pulida parcialmente en la preparación de la muestra y más bien está desbastada. No pueden diferenciarse visualmente las distintas capas ni apreciarse grietas o signos de decohesión. En la Tabla 9 sin embargo puede verse que las composiciones cualitativas obtenidas mediante EDAX corresponden a las 4 capas antes mencionadas. Cabe mencionar que se observan en la capa más externa de la cascarilla dos mediciones EDAX con elevado porcentaje en peso de Cr y Mo, cosa que no se observó en las otras muestras analizadas.

Figura 29. Muestra 1Q+T 200 x (SEM - BSE).

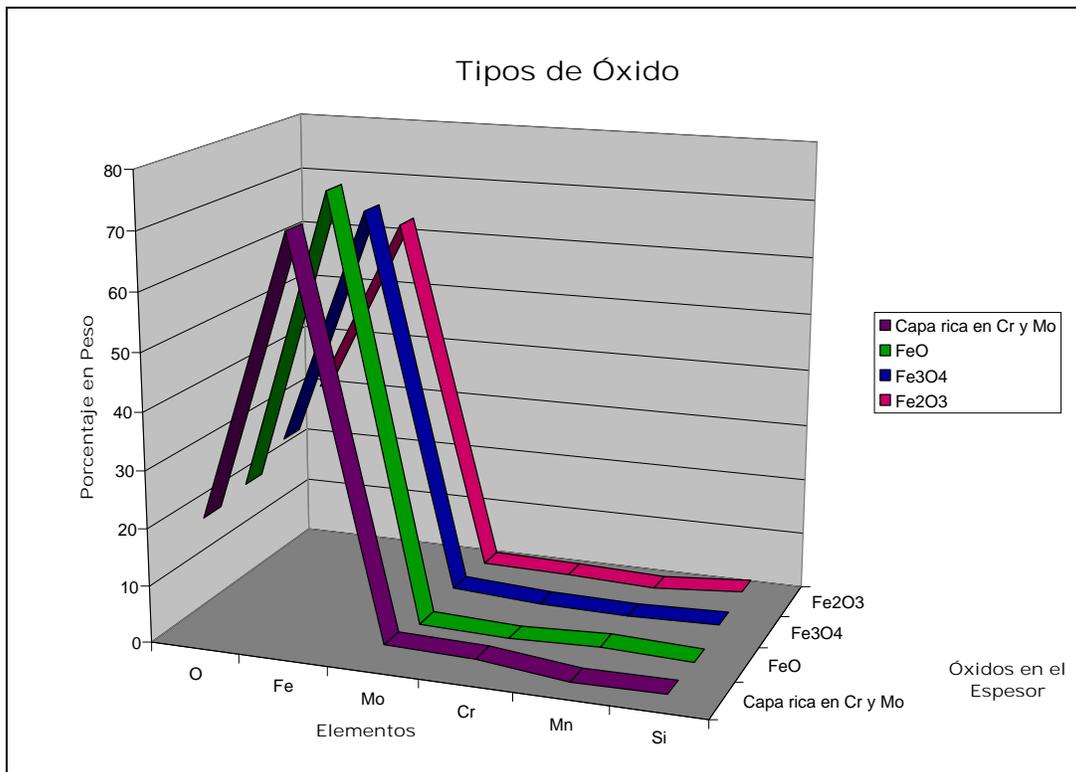
Figura 34. Muestra 1Q+T. Variación cualitativa del porcentaje en peso de elementos en el espesor de la cascarilla de la Figura 29.

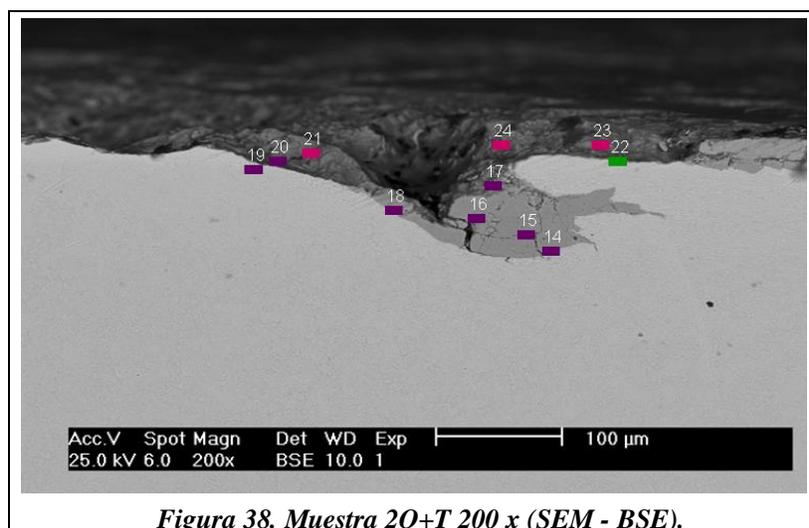
En la Figura 38 se observa que parte de la cascarilla se encuentra por debajo de la superficie del sustrato. Ésta pudo haberse formado en una imperfección en la superficie del material o bien es producto de corrosión localizada. Puede verse en la tabla 13 que esta cascarilla es la Capa 1 (EDAX N° 14 a 20). En la Figura 39 se observa cascarilla de mayor espesor, aunque también se encuentra desbastada y poco uniforme y con signos de decohesión.

Figura 38. Muestra 2Q+T 200 x (SEM - BSE).

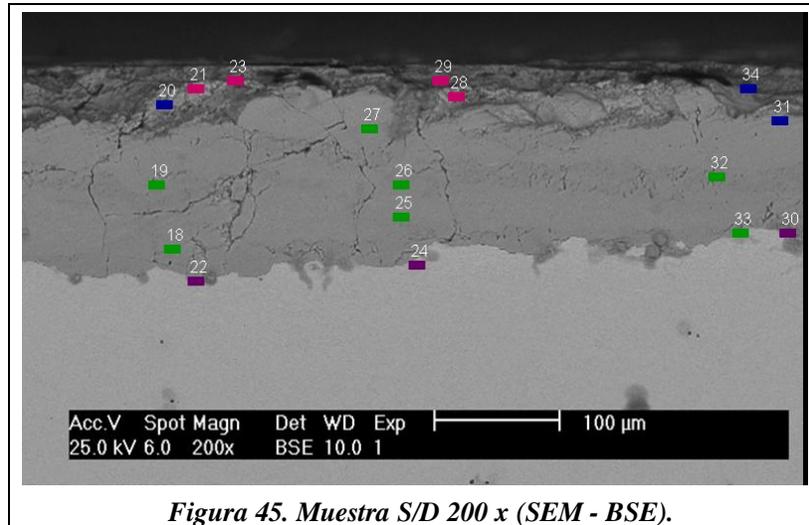
En la Figura 45 se observa una cascarilla compacta y uniforme. Comparándola con la muestra 1Q+T, que difiere de la que es ahora analizada por la utilización del desescamador únicamente, se observa que esta cascarilla presenta menor porosidad y mayores espesores registrados. No pueden diferenciarse visualmente las distintas capas pero se aprecian grietas y zonas donde se ha desprendido cascarilla. En la Tabla 15 sin embargo puede verse que las composiciones cualitativas obtenidas mediante EDAX corresponden a las 4 capas antes mencionadas.

Figura 45. Muestra S/D 200 x (SEM - BSE).

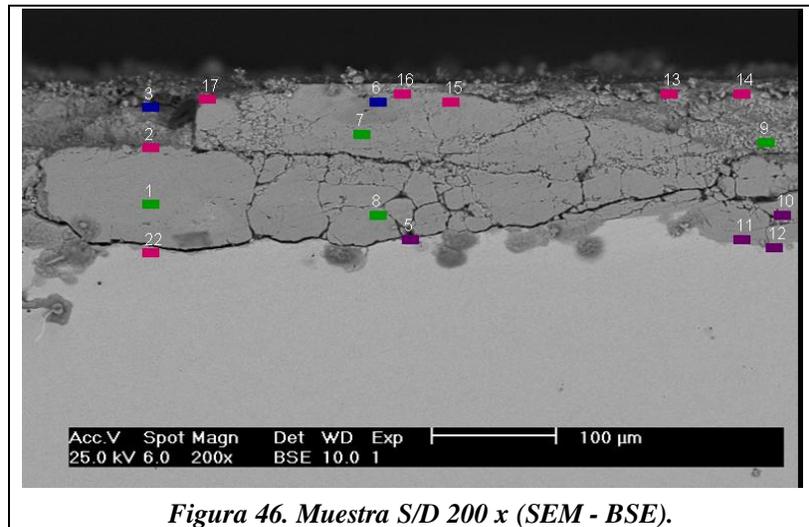
En la Figura 46 se observa una condición similar a la de la Figura 45 con respecto a la porosidad y al aspecto compacto y uniforme. Se pueden apreciar signos de decohesión y grietas paralelas a las capas de óxido.

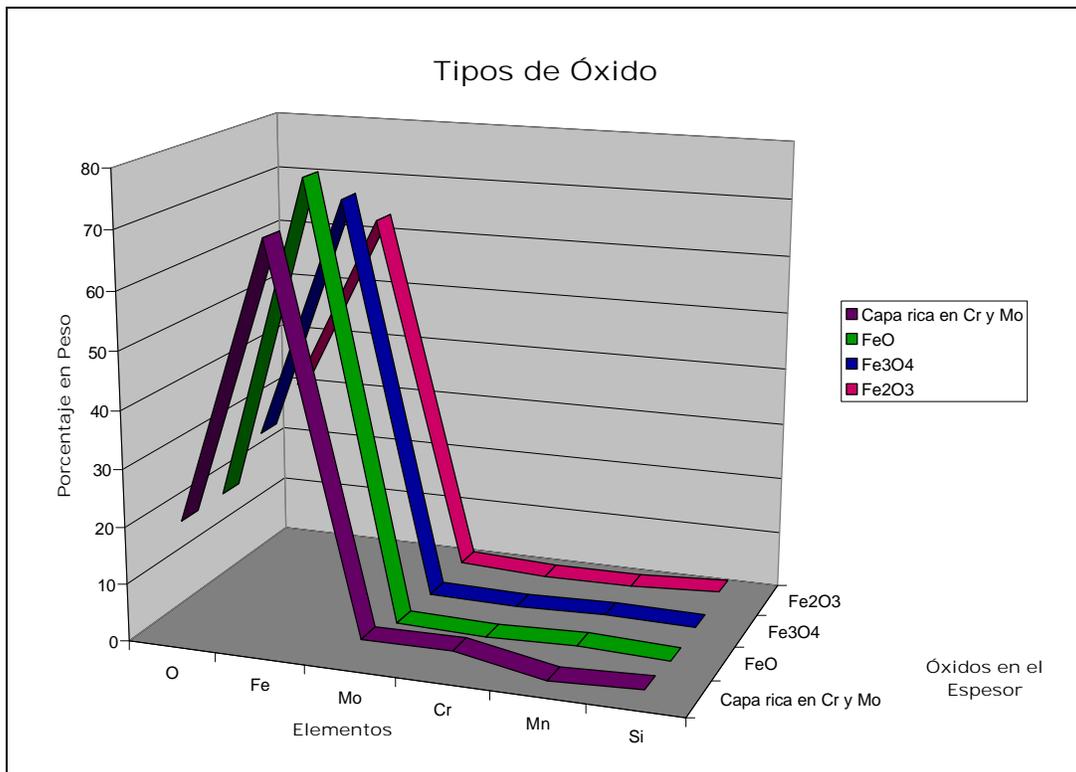
Figura 50. Muestra S/D. Variación cualitativa del porcentaje en peso de elementos en el espesor de la cascarilla de la Figura 45.

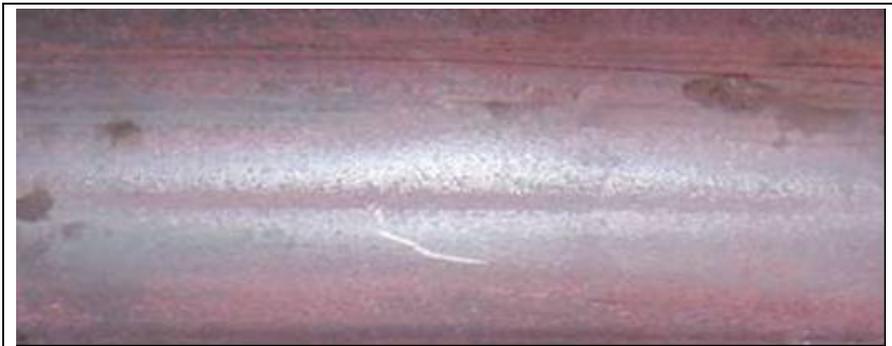
Figura 53. Muestra Sin Arenar (SAAR).

Las Figuras 53 a 58 muestran las fotografías digitales de las muestras Sin Arenar y Arenadas con las que se hicieron las pruebas en mufla indicadas en la Tabla AI-6 del Anexo I. La Tabla AI-5 del mismo anexo muestra la identificación de las muestras utilizadas en el presente análisis. La Figura 54 muestra la superficie de la teja AAR donde se observa una superficie continua y homogénea, libre de cascarilla.

Muestras Sin Arenar: Las figuras 55 y 57 corresponden a las muestras SAQ y SAQ+T respectivamente. Ambas presentan una superficie oxidada discontinua, donde se aprecia el desprendimiento parcial de cascarilla, muy similar a lo observado en las muestras para las condiciones 1Q+T, 2Q+T y S/D extraídas del circuito de producción.

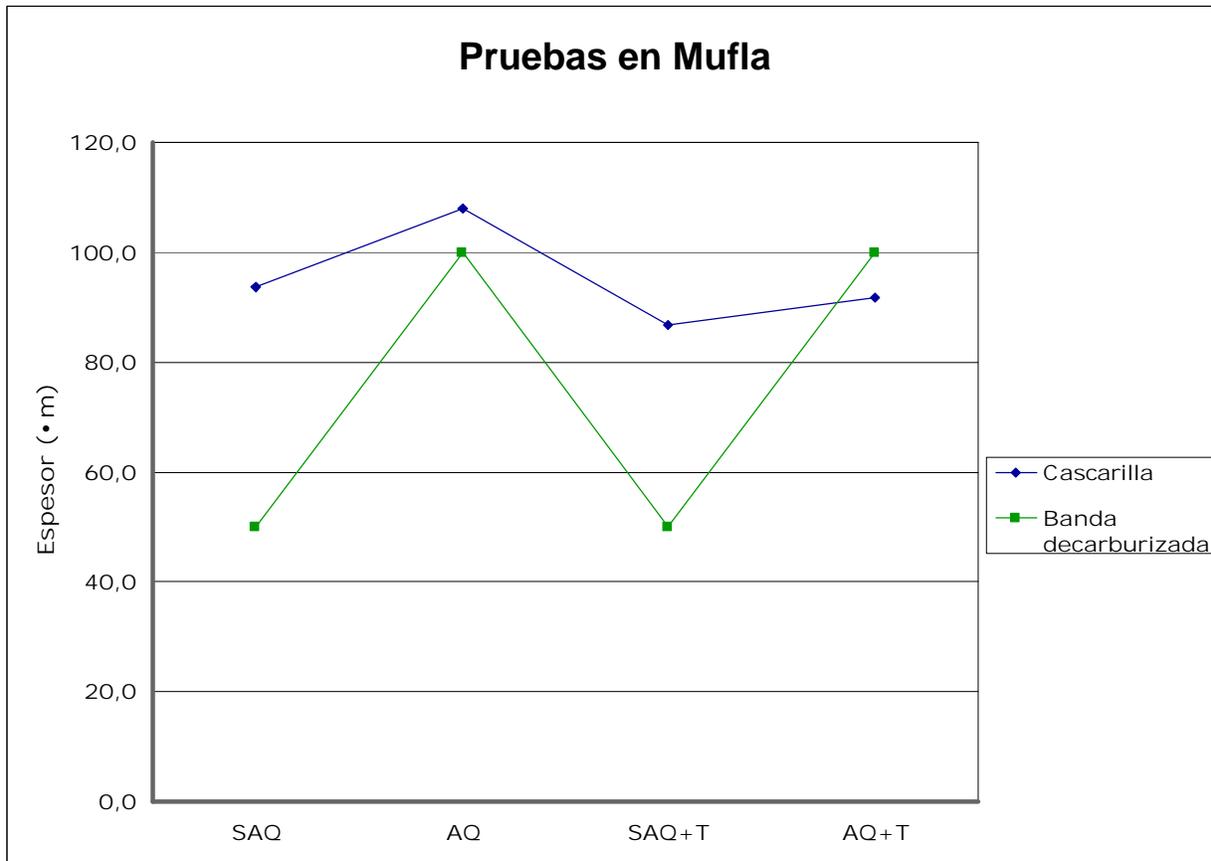
Figura 69. Variación de espesores máximos registrados de cascarilla y de banda decarburizada para cada muestra sometida a pruebas en mufla.

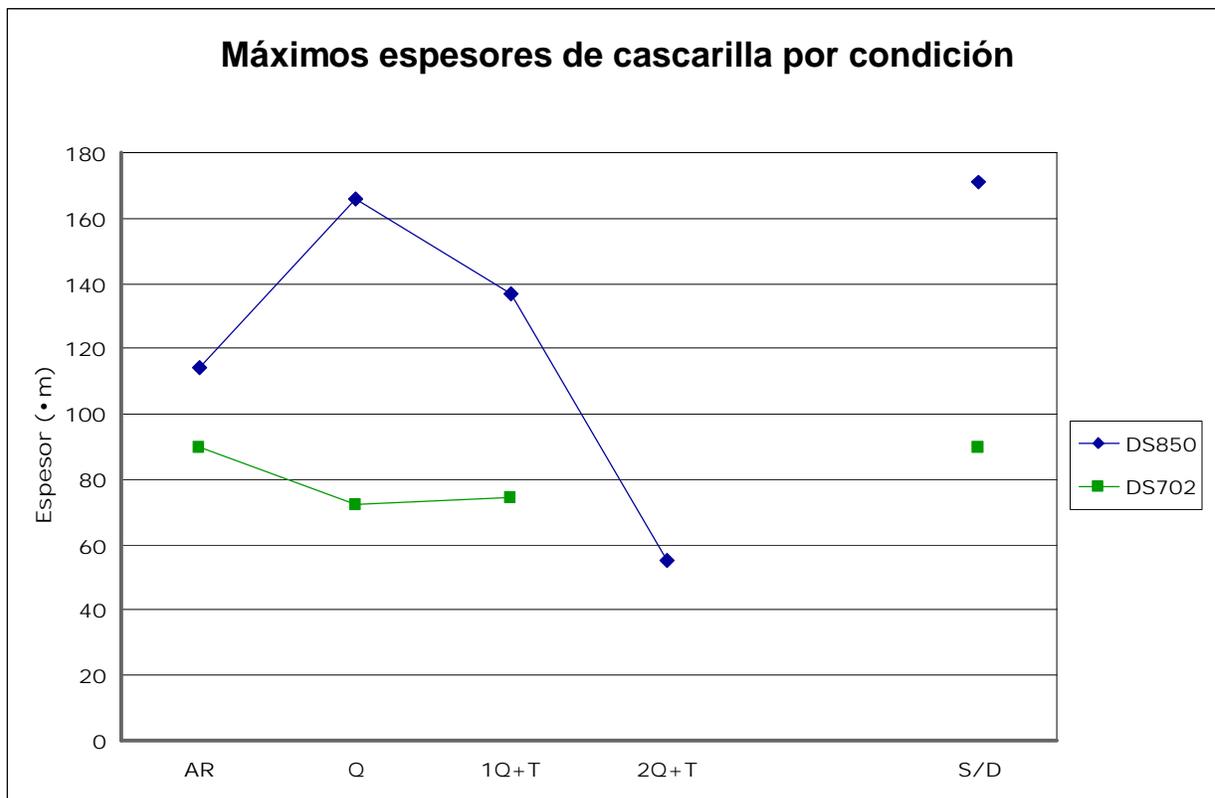
Figura 108. Máximos espesores de cascarilla registrados por condición.

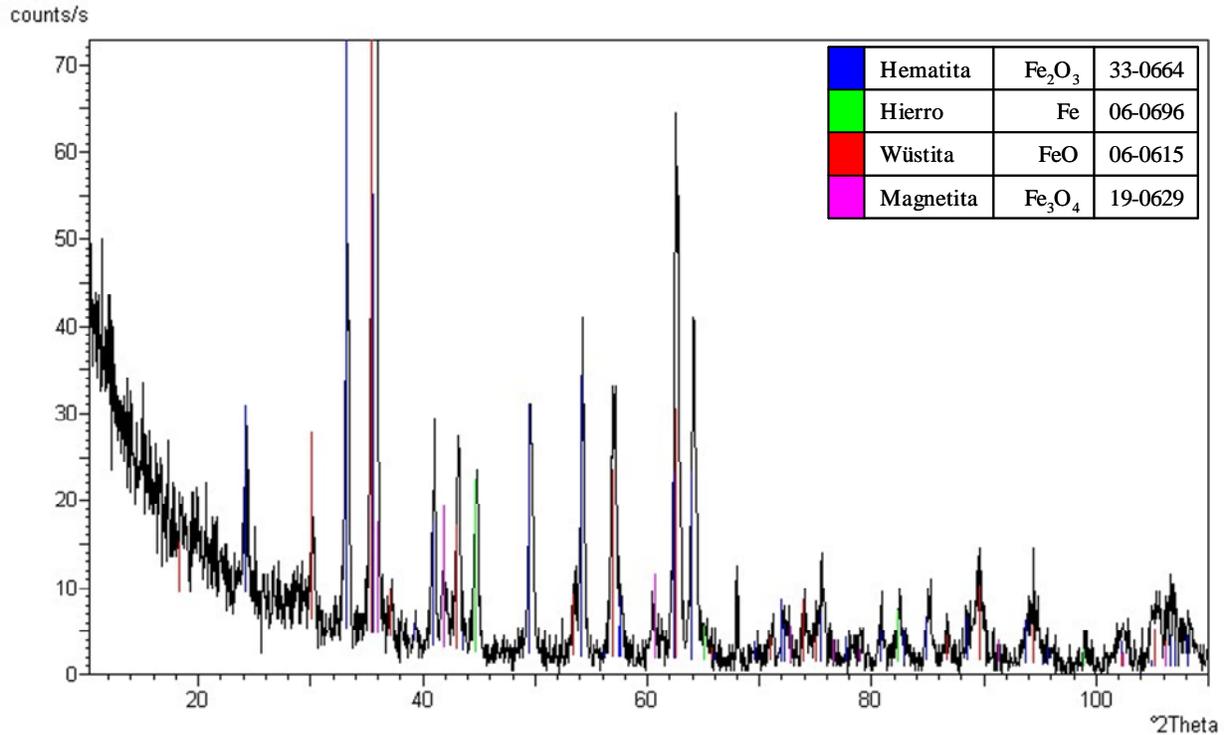
Figura 108. Espectro de RX mostrando los picos detectados y su asociación con los óxidos presentes en la muestra AR – Zona sin cascarilla (DS702)

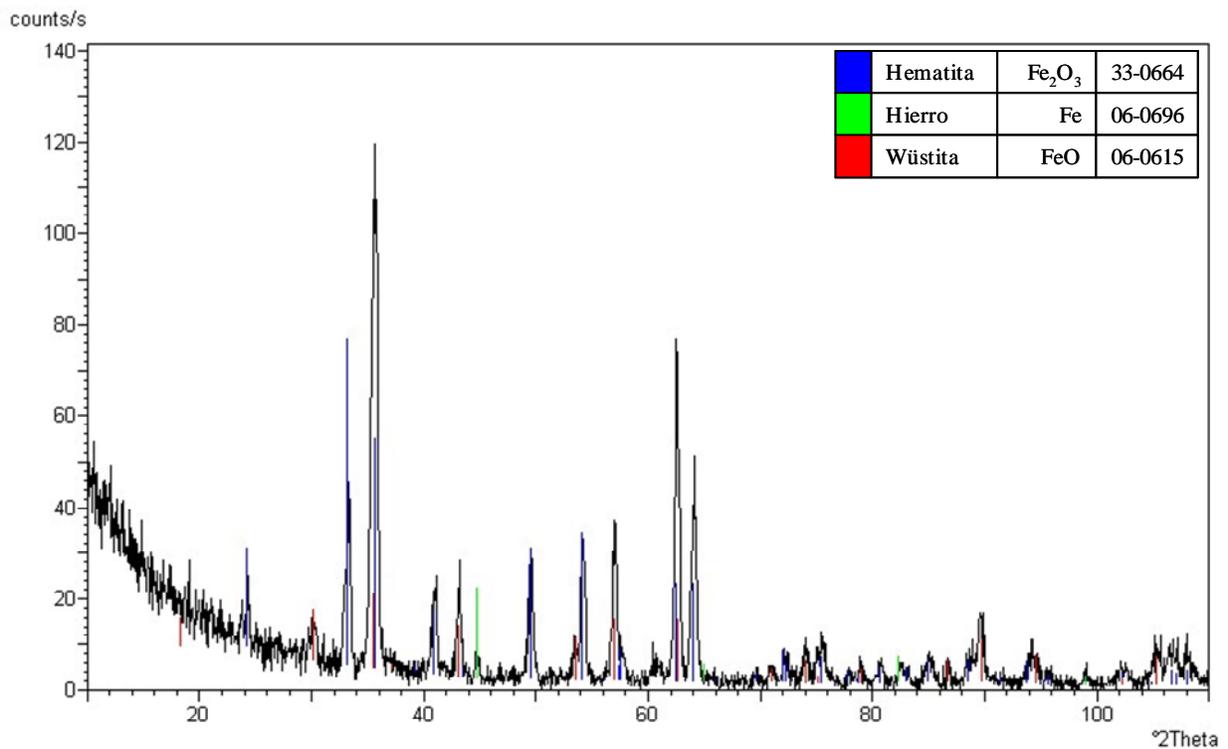
Figura 109. Espectro de RX mostrando los picos detectados y su asociación con los óxidos presentes en la muestra AR – Zona con cascarilla (DS702)

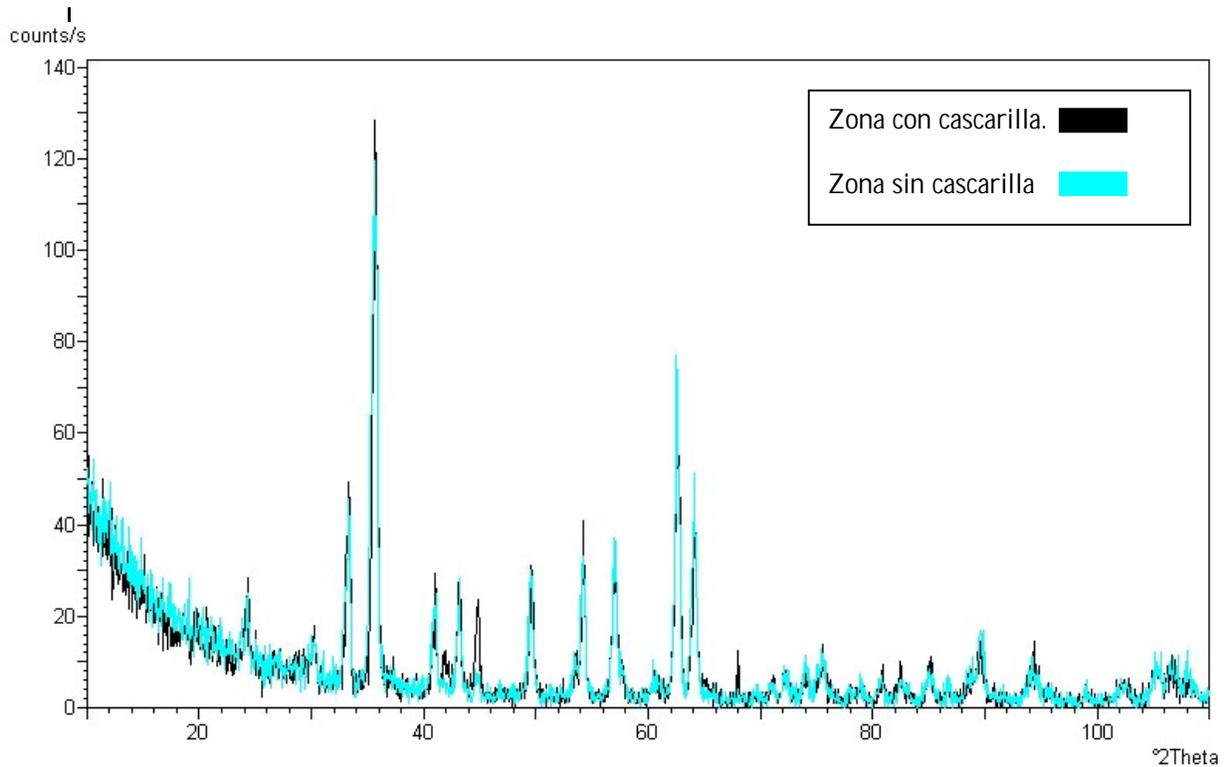
Figura 110. Comparación de los espectros de RX mostrados en las Figuras 108 y 109 (DS702)

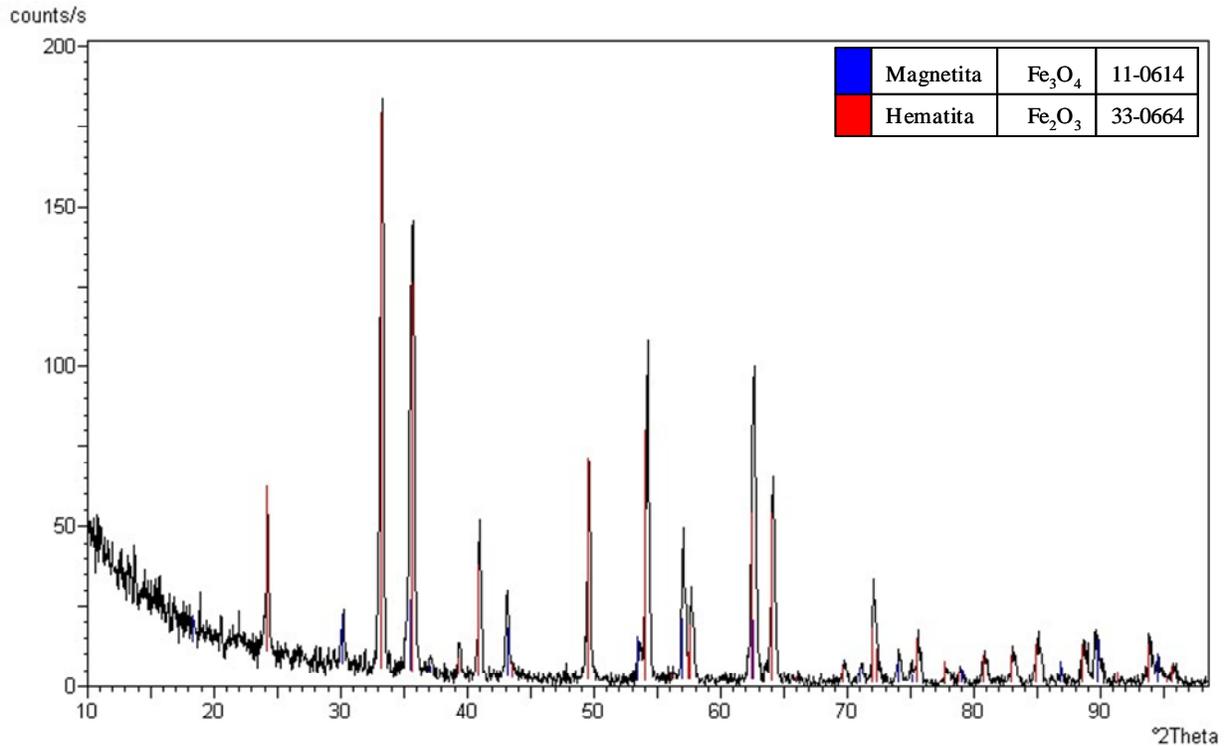
Figura 111. Espectro de RX mostrando los picos detectados y su asociación con los óxidos presentes en la muestra AR (DS850)

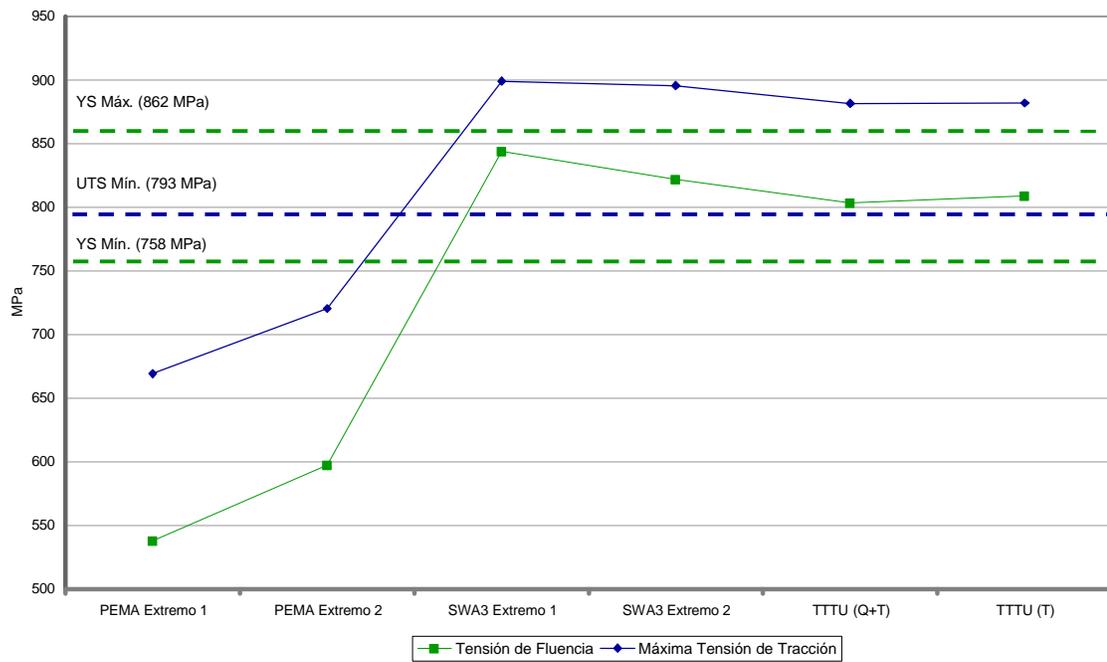
Figura AII-3 – Tensión de fluencia y máxima tensión de rotura para los cinco recalques caracterizados.

La Tabla AII-3 muestra los resultados de los ensayos de tracción para los extremos evaluados. Los resultados obtenidos, ya sea de tensión de fluencia como la máxima tensión de rotura cumplen con los requisitos establecidos para este producto. En la Figura AII-3 del mismo Anexo puede notarse la diferencia entre los extremos revenidos en PEMA y los que fueron distensionados en la SWA3.

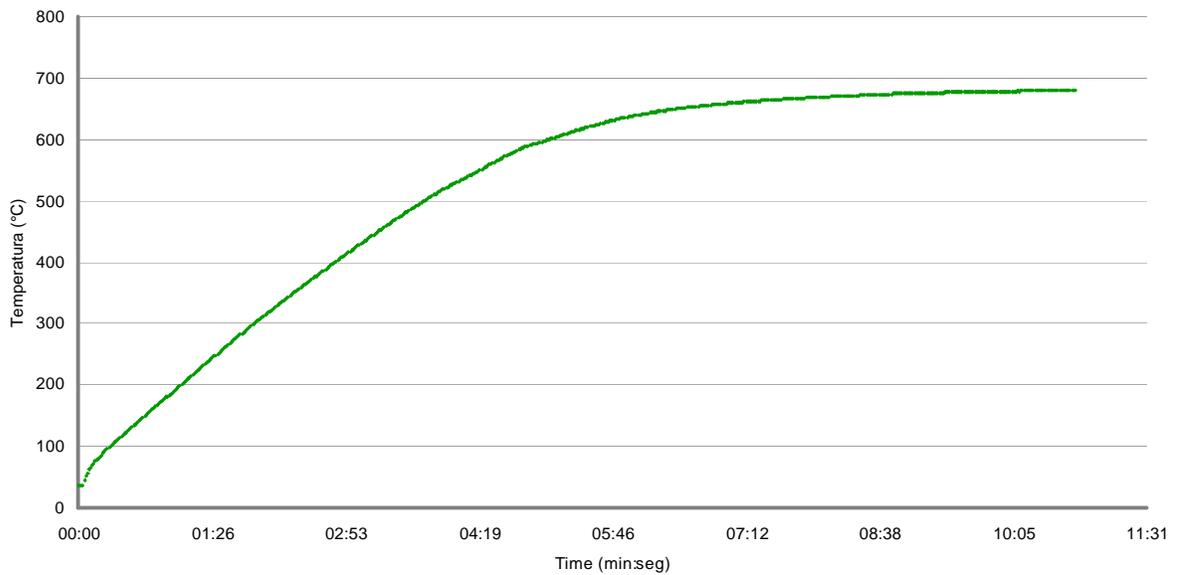
Figura AII-35 – Curva de calentamiento para el extremo 2 – Recalque revenido en PEMA

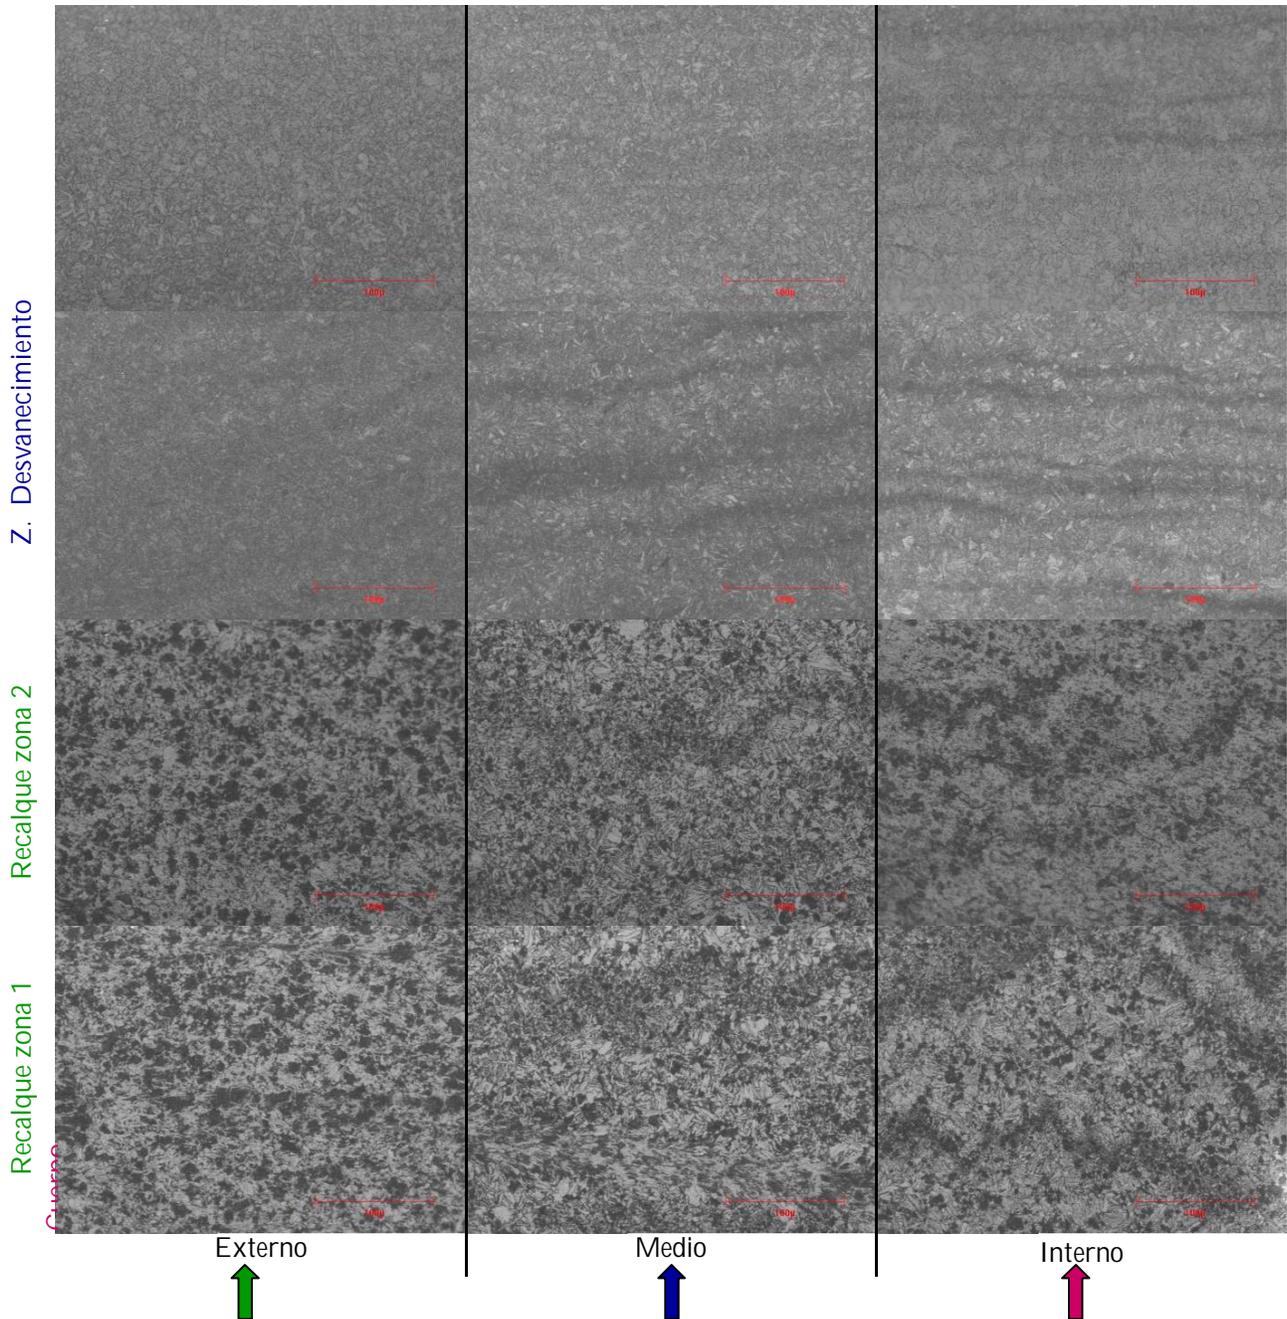
Figura AII-40 – Microestructuras del recalque revenido en PEMA – Extremo 1.
Cada micrografía corresponde al sector donde se midió la dureza registrada en la Tabla AII-12.
(Ataque Nital 2% – Magnificación 500x)

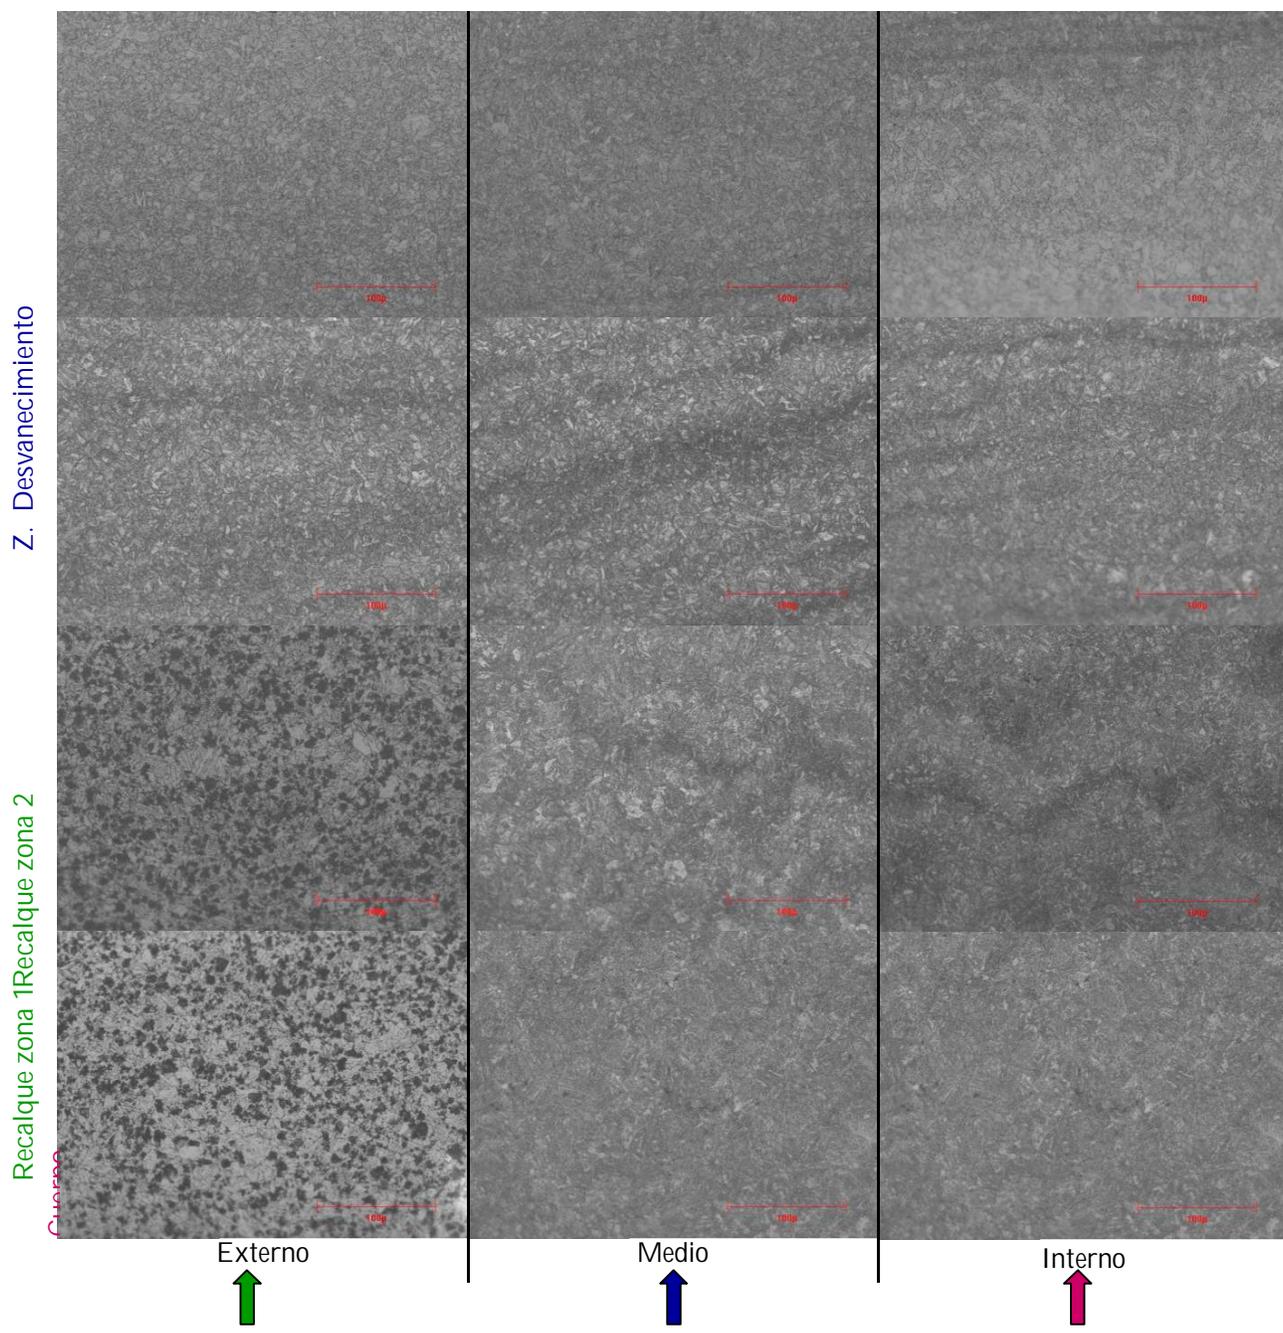
Figura AII-41 – Microestructuras del recalque revenido en PEMA – Extremo 2.
 Cada micrografía corresponde al sector donde se midió la dureza registrada en la Tabla AII-13.
 (Ataque Nital 2% – Magnificación 500x)

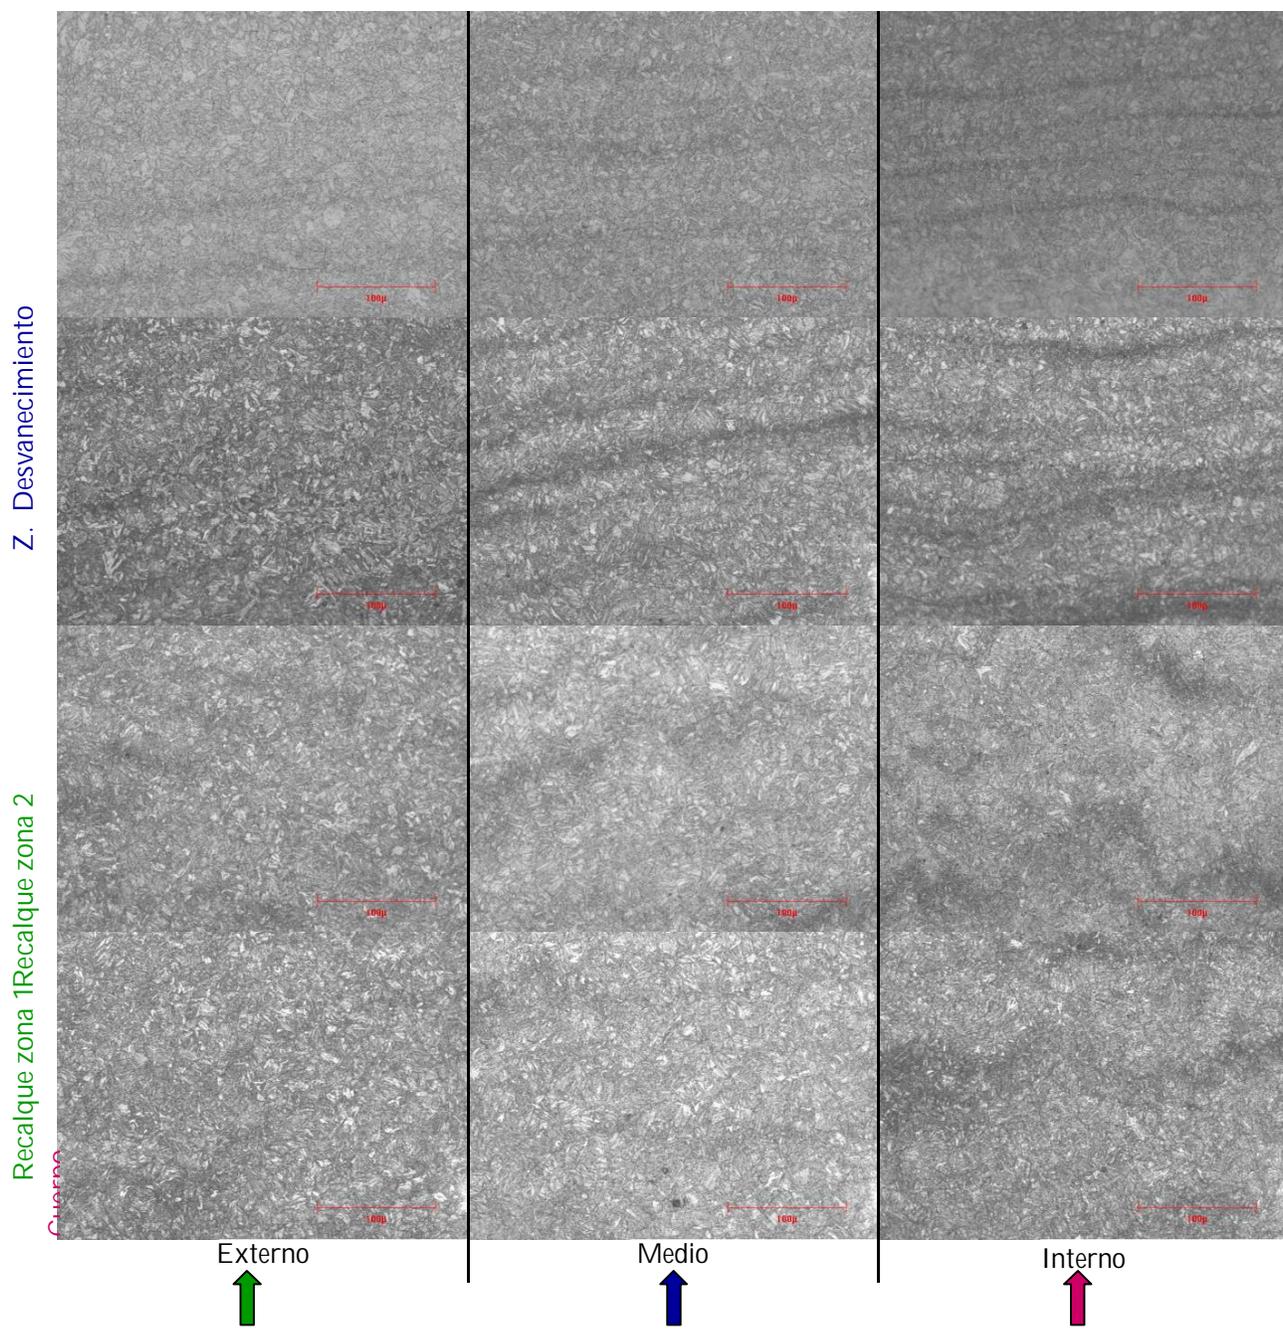
Figura AII-42 – Microestructuras del recalque revenido en SWA3 – Extremo 1.
 Cada micrografía corresponde al sector donde se midió la dureza registrada en la Tabla AII-22.
 (Ataque Nital 2% – Magnificación 500x)
