Caracterización de óxidos formados a alta temperatura en el procesamiento de tubos de aceros microaleados

Autor: Andrés Anticevic
Directora de Proyecto: Dra. Silvia Simison

**División Corrosión, Facultad de Ingeniería, Universidad Nacional de
Mar del Plata**

**Pruebas de Tratamiento Térmico de
recalque para conexión RTS-6 C/1
RECUT en un acero DS 856 grado
TN110SS**

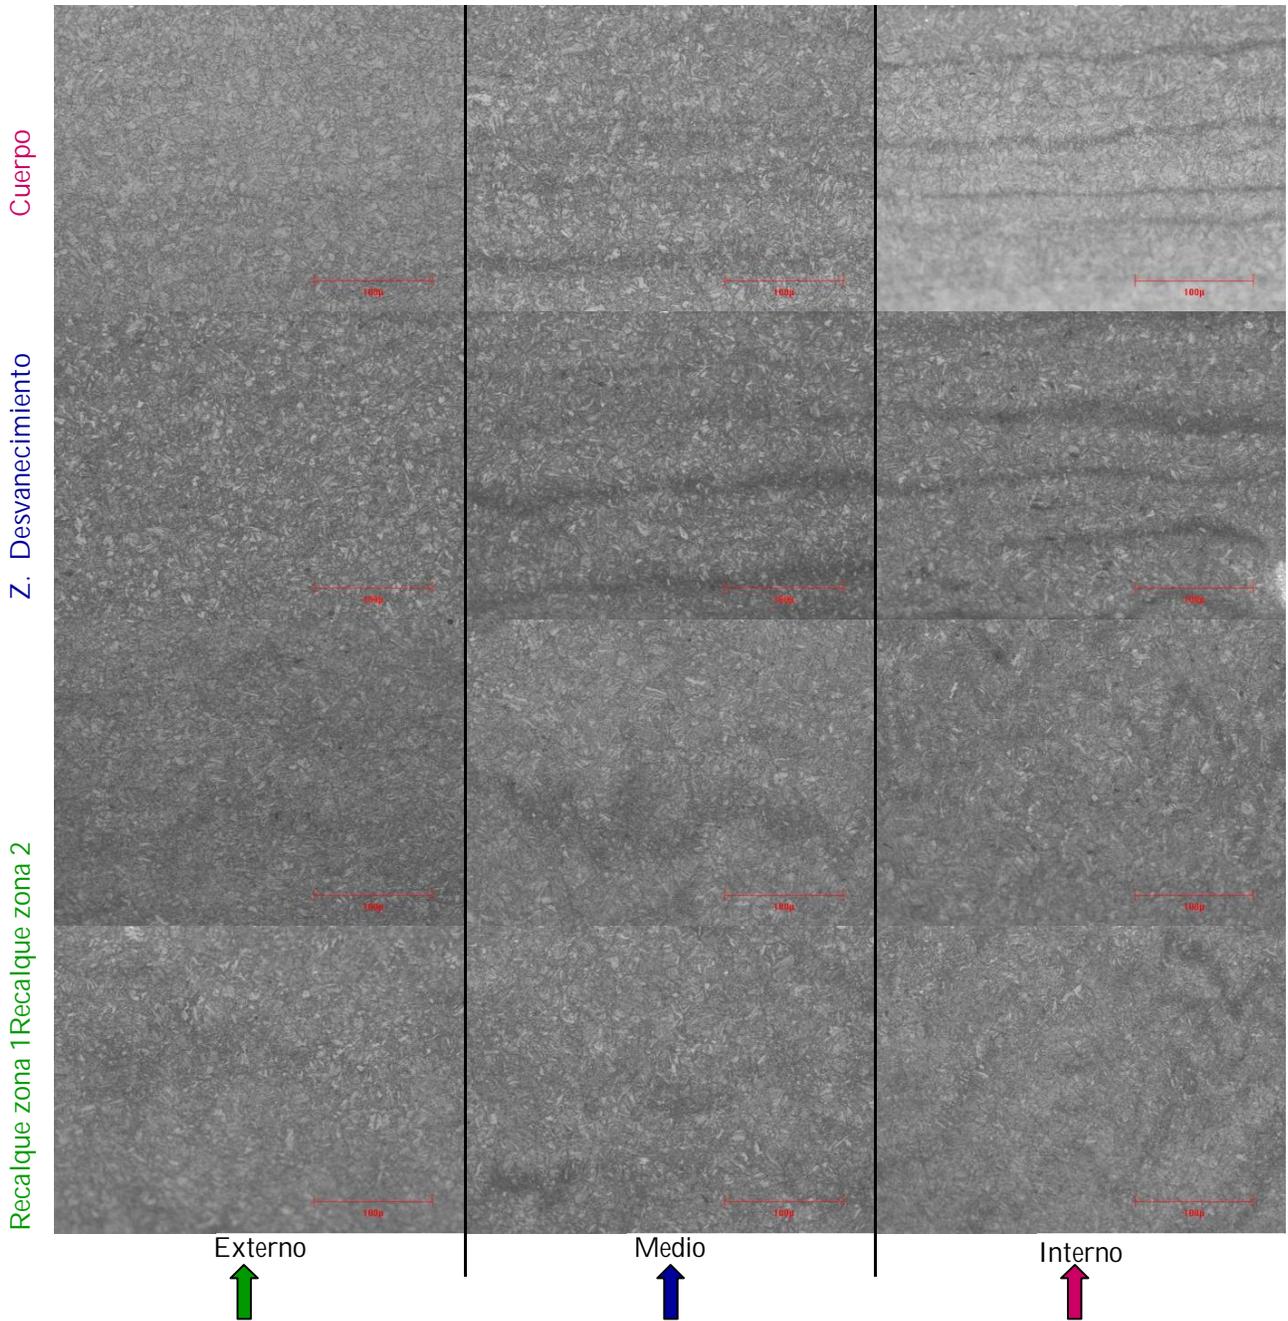
Figura AII-43 – Microestructuras del recalque revenido en SWA3 – Extremo 2.
 Cada micrografía corresponde al sector donde se midió la dureza registrada en la Tabla AII-23.
 (Ataque Nital 2% – Magnificación 500x)

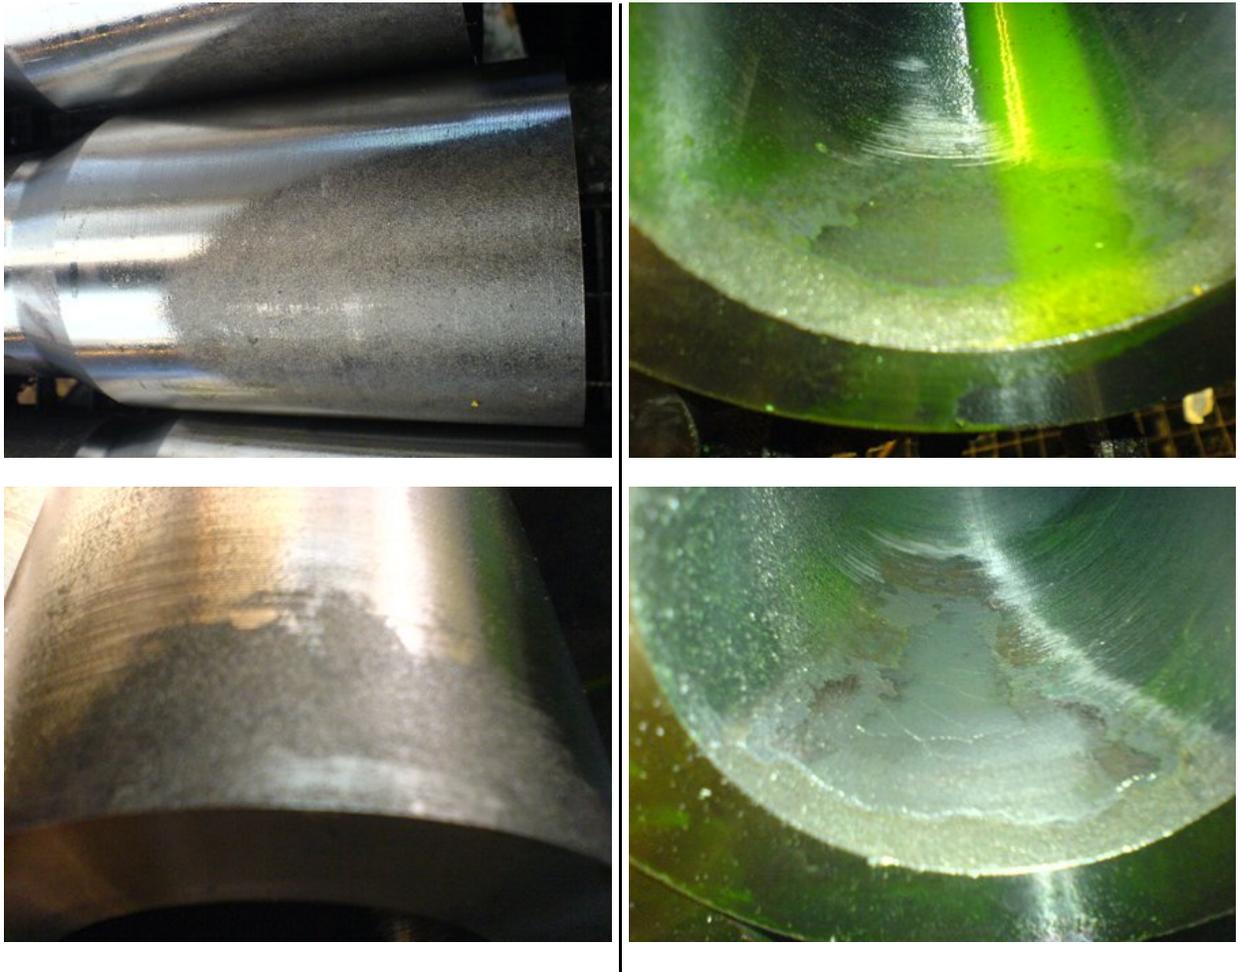
Figura AII-46 – Fotografía de los recalques en el ajuste final por mecanizado (imágenes proporcionadas por la línea de roscado Premium).

En el Anexo AII-VIII, Figura AII-46, se muestran imágenes de la problemática hallada en las líneas de roscado al momento de hacer el mecanizado final. De los 17 tubos que se enviaron a roscar sólo 3 no presentaron esta defectología en el diámetro externo e interno (zonas negras). Además, según personal de la línea Premium, se encontró una cierta excentricidad de los tubos lo que originó problemas en las mordazas de los tornos. Por lo tanto, aunque los resultados de los ensayos mecánicos dieron valores acordes a los requeridos, los problemas vistos durante el cilindrado final hacen inviable esta práctica con el nivel de reducción de los recalques como se hicieron para esta prueba.
