Proyecto Final de Carrera
Depto. Ingeniería en Materiales

**“Elaboración de un Manual de defectos de laminación propios del proceso de
obtención de foil de Aluminio”**

Pablo Lorenzino
Roberto Casanovas

Universidad Nacional de Mar del Plata
Facultad de Ingeniería

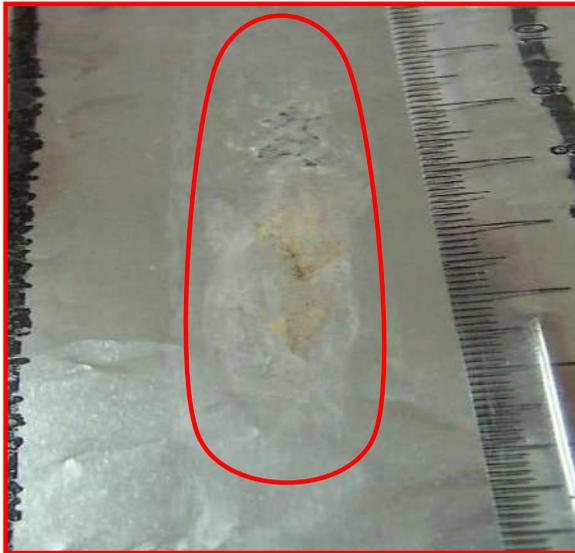
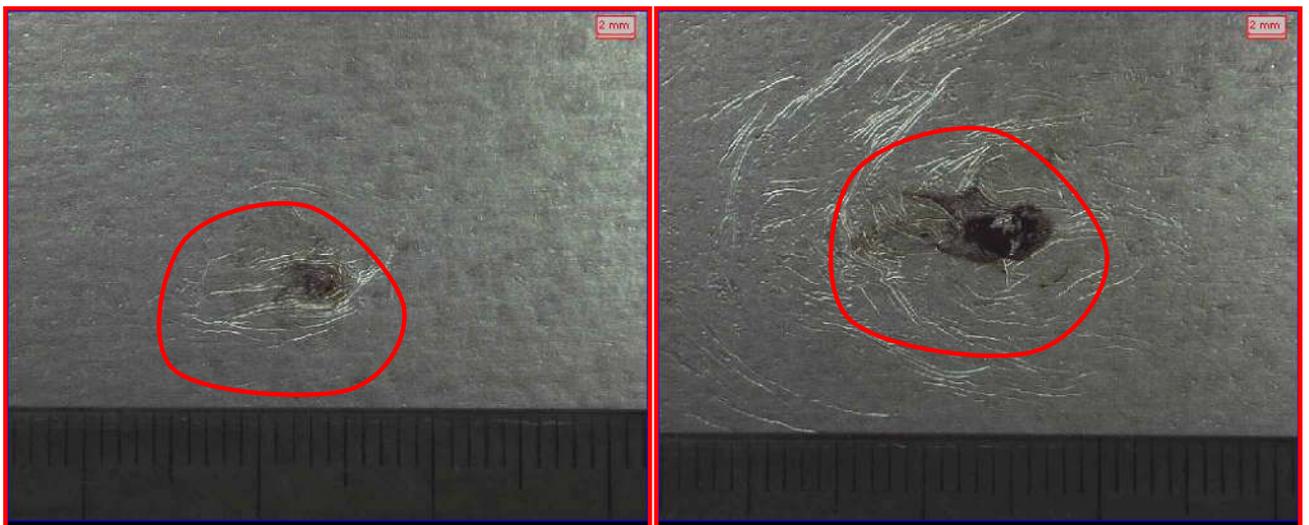
MANCHA EN FOIL INSECTOS

Las manchas presentan características similares, son de color pardo a negro, de forma irregular y tamaño variable entre tres y nueve milímetros. La observación a baja magnificación revela la presencia de pliegues en la capa de aluminio de las zonas manchadas.

La distribución de estos pliegues aparenta seguir un patrón como producto del arrastre de un punto fijo sobre la mancha, que provoca la acumulación de material por delante en la dirección de arrastre.

Se puede observar que las manchas consisten fundamentalmente en dos tipos de estructuras, una en formas de placas irregulares y la otra con aspecto de fibras.

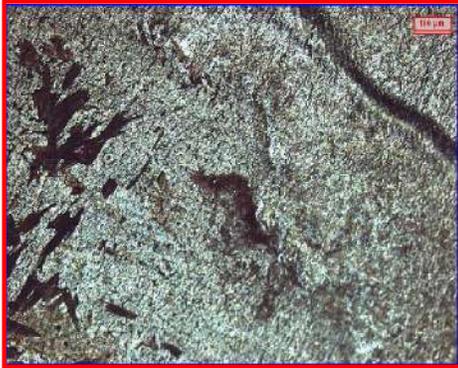
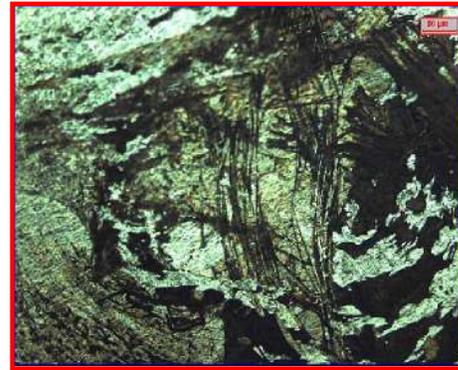
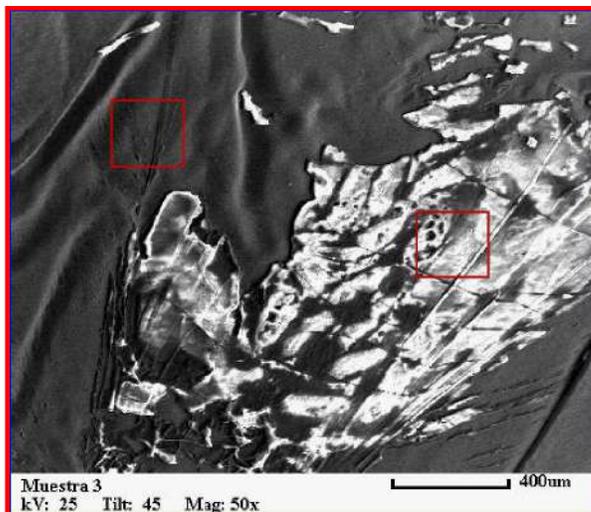
Fotografía SEM

Analizando por medio del EDAX, tanto la superficie del aluminio no manchada como la manchada, se observa que en la zona limpia se recibe señal únicamente de aluminio, mientras que en la manchada la señal de aluminio es minoritaria frente a la señal de carbono, oxígeno, fósforo, calcio, etc.

Recuadro en rojo
corresponde a las zonas
analizadas con el EDAX

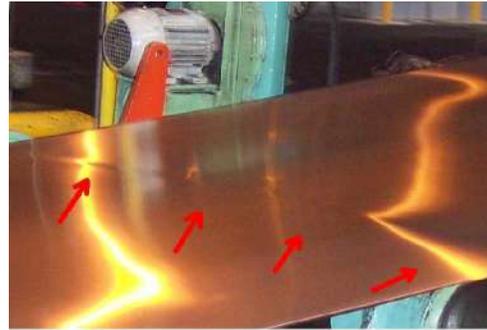
Descripción: Numerosas pequeñas rayas ya sean marcas o bultos a través de todo el ancho de la banda, localizada en una punta cuyo patrón coincide con el de expansión del mandril.

Causa: Las marcas de mandril son una forma de engranadura, el movimiento relativo entre espiras de una bobina, las áreas elevadas pueden causar rayas o nuevas engranaduras.

Solución: Mantenimiento de los segmentos del mandril trabajando en buenas condiciones. Prevención del movimiento entre espiras por medio de una concordancia entre las tensiones de enrollado y desenrollado.

En producto terminado y para espesores finos (menores a 0,5 mm) utilizar bujes de cartón.

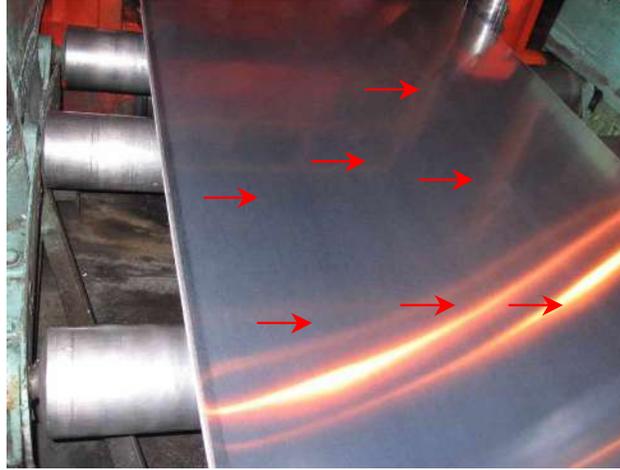
Descripción: Defecto inherente al laminado en caliente, son bandas paralelas de diferente brillo que dejan un dibujo oscilante en la banda laminada.

Causa: es el movimiento oscilante de uno de los cepillos sobre el cilindro, con baja densidad de pelos en uno de sus sectores.

Solución: Cambiar el cepillo.

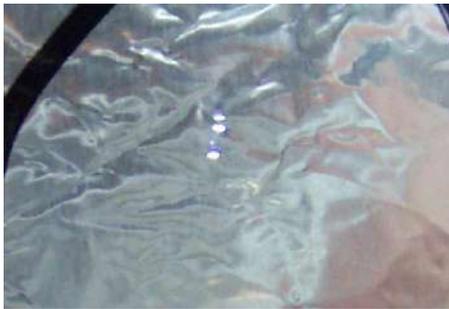
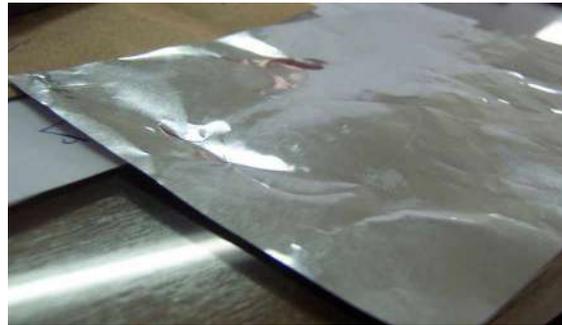
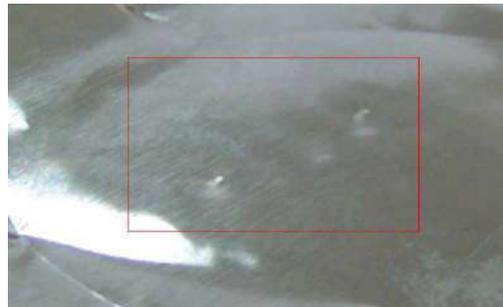
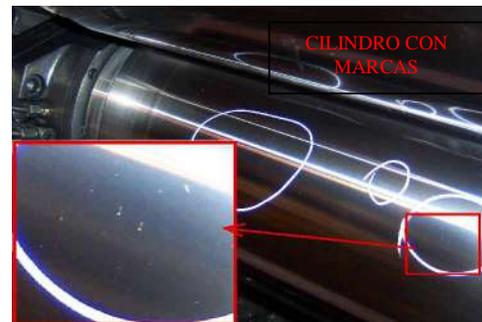
MARCAS DE CILINDRO

Descripción: Hay de diferentes formas pequeñas, comúnmente circulares, repetitivas o lineales indentaciones en la superficie. Las marcas se repiten en forma constante a una distancia igual al perímetro del cilindro de trabajo. En el otro lado de la lámina se puede apreciar un bulto debido a la depresión que hay en la parte de arriba de la superficie.

Causas: hojuelas de metal, material ajeno o arranques de metal que se hallan entre las espiras de la bobina.

Marcas lineales sobre una generatriz por un apriete o mala calibración.

Brillos lineales continuos producto de patinadas o roces sobre el cilindro.

Improntas dejadas en el laminado por una suciedad o cuerpo extraño al proceso.

Impronta dejada por materiales que se solapan debido a baja tensión al ingresar bajo los cilindros.

Solución: Controlar condiciones para evitar patinado.

Mantener limpieza tanto del material como de los laminadores.

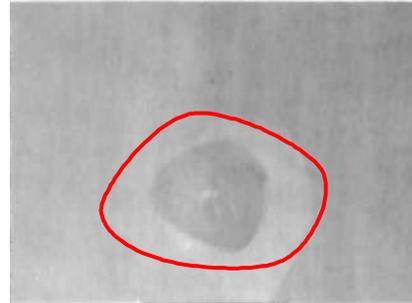
Descripción: Amarronado, irregularidad en el oxido con algo de abrasión localizada sobre los bordes del oxido. Las marcas de contacto pueden tomar muchas formas y alcanzar grandes proporciones. Las propiedades mecánicas no se ven afectadas por estos defectos.

Causa: Son el resultado del contacto entre bandas o espiras en los picos de calor, creando durante el templado una solución de banda plana. Son asociadas con el aumento localizado de calor en los cilindros de trabajo, durante las operaciones de laminado en frío.

Solución: Las cargas dentro de los hornos en forma distribuida evitando contacto entre bandas, controlando los templados y con técnicas de secado. Ajustar el suministro de liquido lubricante para entregar una distribución de temperaturas uniforme a lo ancho de todo el cilindro.

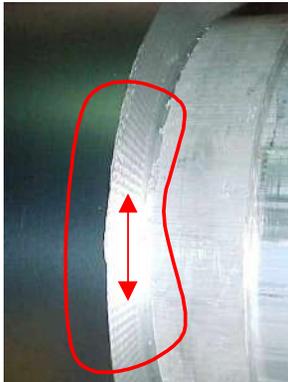
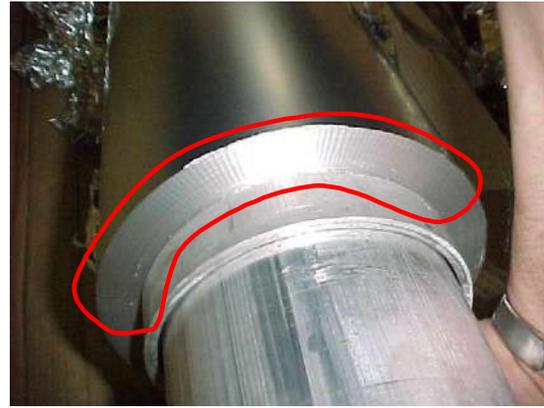
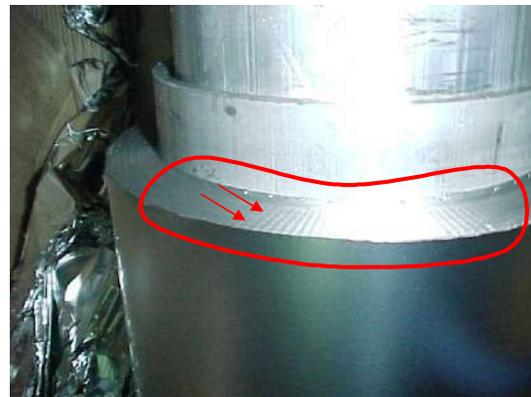
MARCAS DE CUCHILLA

Descripción: Son ondulaciones de baja frecuencia en los bordes de la banda que asemejan un defecto radial.

Causa: Insuficiente tensión de entrada al refilado.
Ancho excesivo de refile.
Vibración por excentricidad en el eje de bobinado.

Solución: Incrementar tensión de desbobinado.
Disminuir ancho de refile.
Iniciar bobinado a menor velocidad.
Eliminar tubos excéntricos.

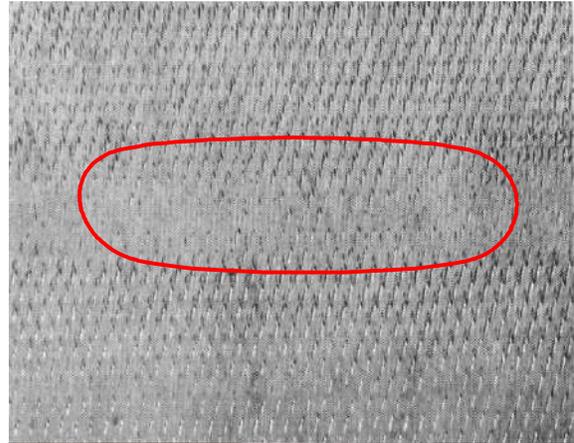
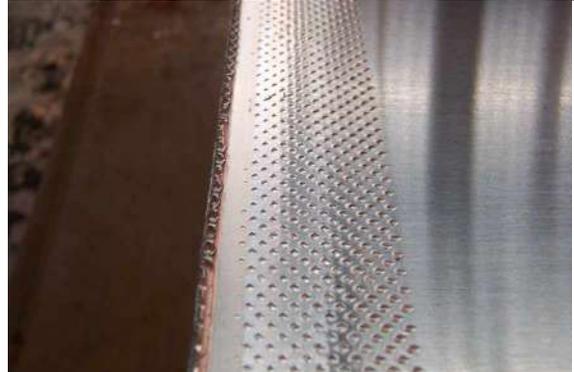
MARCAS DE MORDAZAS

Descripción: Es un efecto en ambos extremos de la banda o chapa. La zona está completamente atacada su rugosidad es alta y es material de descarte en el proceso siguiente.

Despuntar chapas para evitar las marcas

Solución: Mantener en buen estado las mordazas, para no generar mayor pérdida de material.

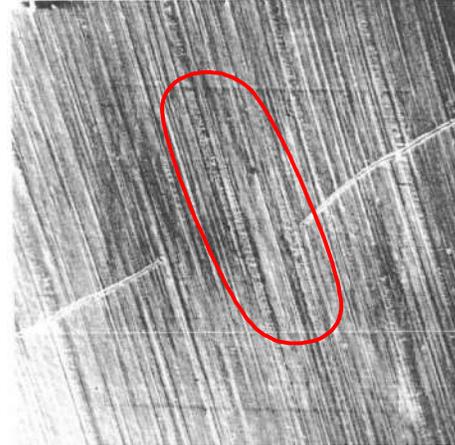
Descripción: Fisuras longitudinales que corren paralelas a la dirección de laminado. El largo de dichos defectos es varias veces su ancho, y pueden ser vistas a ojo desnudo como flecks grises.

Causa: Son el resultado de fallas en la tensión y del estado de los cilindros de trabajo o deficiencias en la lubricación del arco de contacto.

Solución: Estos defectos no generan el deterioro del producto final. Si han de ser removidos entonces una mejor terminación final de los cilindros de trabajo

generaría una reducción en la incidencia de los zips.

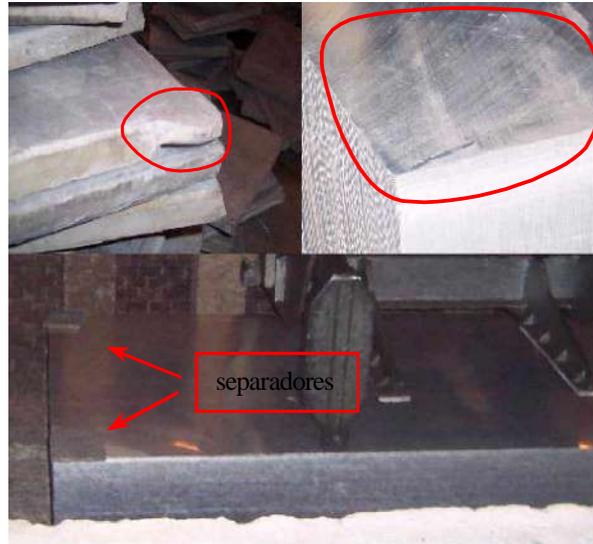
MARCAS DE SEPARADORES

Descripción: Impronta generada sobre la cara en los vértices de la placa durante el precalentado en los hornos de foso.

Causa: Presencia de separadores entre placas en el proceso de precalentado. Contribuye al incremento de esta marca, un estado deficiente del separador que incrementa la presión específica sobre la placa aumentando la profundidad de la impronta

Solución: Renovar con frecuencia los separadores, descartar los que presentan golpes o deformaciones. Despuntar en el proceso aguas abajo las zonas afectadas por los mismos.

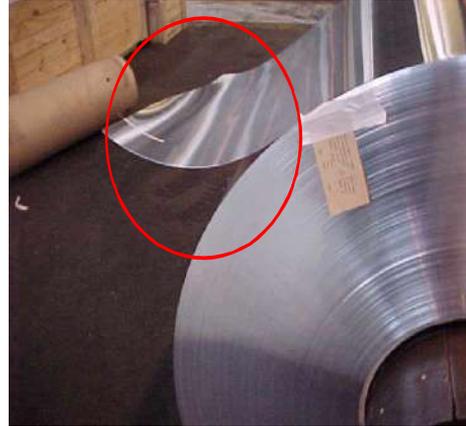
Causa: El material posee dicho defecto debido a un excesivo cruce de los rodillos planchadores o bien se debe a una de bobinado superior a la necesaria.

Solución: No es necesario una solución siempre que el material continúe dentro de la línea de proceso. Cuando el material es terminado hay que controlar el cruce de los rodillos planchadores

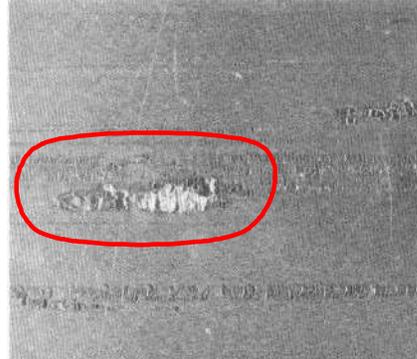
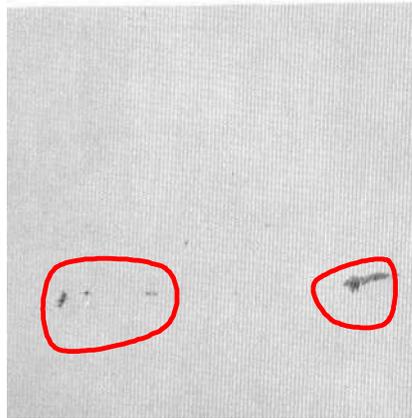
METAL LAMINADO

Descripción: Partícula o viruta de metal extraño depositado sobre la superficie del aluminio que es laminado con la banda. Esta condición puede alterar las propiedades físicas y mecánicas de la zona afectada, dependiendo del tamaño de la partícula atrapada.

Causa: Toda acción que genere o provoque el ingreso de partículas de metal sobre la bobina.

Solución: Proteger los rollos durante obras cercanas, limpieza de todos los sectores.

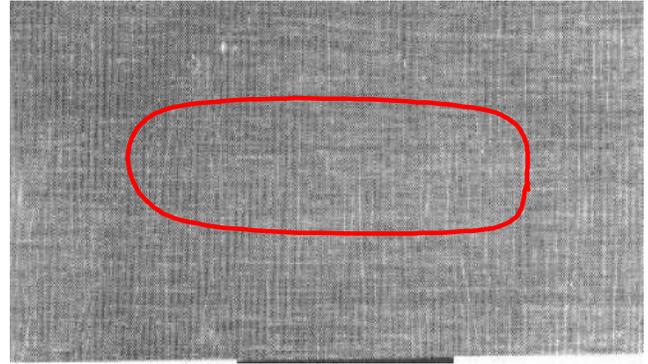
MICROFISURACION GENERALIZADA “CRAZING”

Descripción: Defecto macroscópico de numerosas rayas delgadas en la superficie, en dirección transversal o paralela a la dirección de laminado, pudiendo ser continuas o bien intermitentes las cuales aparecen cuando el ángulo de entrada en los cilindros de trabajo es grande.

Este defecto suele presentarse en laminados de chapas.

Formas de control: Disminución del ángulo de ingreso, regulando línea de pasada

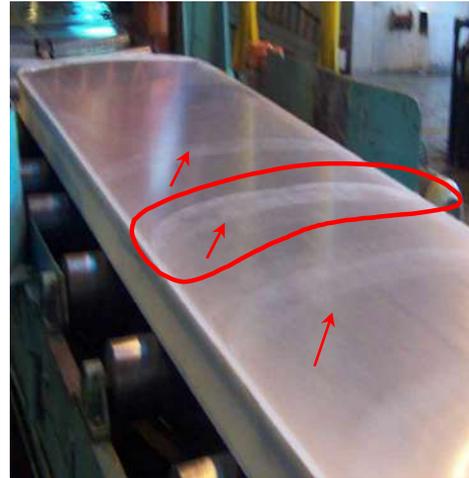
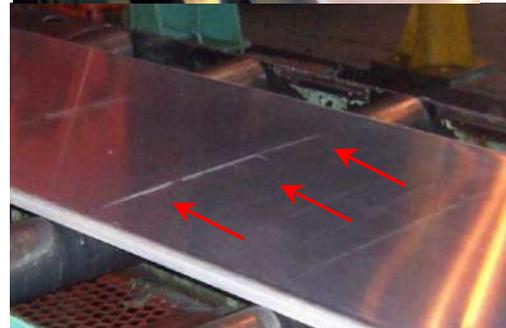
Mordeduras:

Descripción: Líneas descoloridas usualmente mas blancas que la superficie circundante, que aparecen en forma perpendicular a la dirección de laminación. Ocurren en la punta y la cola de la placa, con un espaciado de una vuelta de cilindro de trabajo. En los productos laminados en caliente la banda aparece mucho más blanca que sus alrededores, previo al despunte posee una geometría curvada y luego del mismo la impronta es recta.

Causa: Las marcas repetitivas son consecuencia del impacto de la punta de la placa en el cilindro que posteriormente son copiadas en cada vuelta del mismo, perdiendo su intensidad en el transcurso del laminado por la acción del cepillo.

Soluciones: Este defecto se puede minimizar a través de la acción efectiva del cepillo sobre los cilindros y de la correcta formulación de la emulsión de laminación.

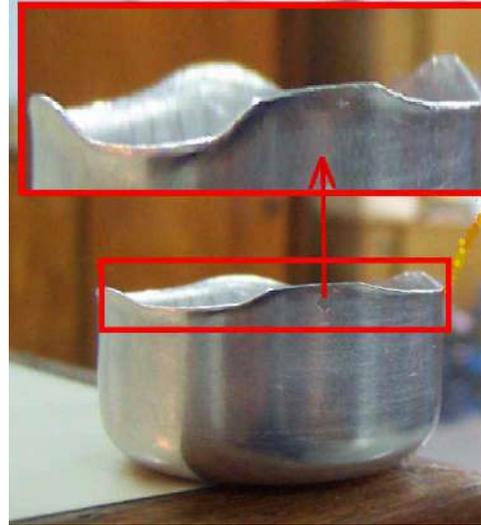
OREJEADO O DIRECCIONALISMO

Causa: Es la manifestación de la diferencia de capacidad de deformación en las diferentes direcciones (anisotropía).

Las orejas se generan en grupos de 4 u 8 con el máximo de proyección en los ángulos de 45° y/o 0° y 90° de la dirección de laminado.

- Revisar composición química
- Revisar tratamiento de homogeneizado
- Analizar la relación porcentaje de deformación previa a un recocido y el recocido para lograr un adecuado balance entre los mismos.

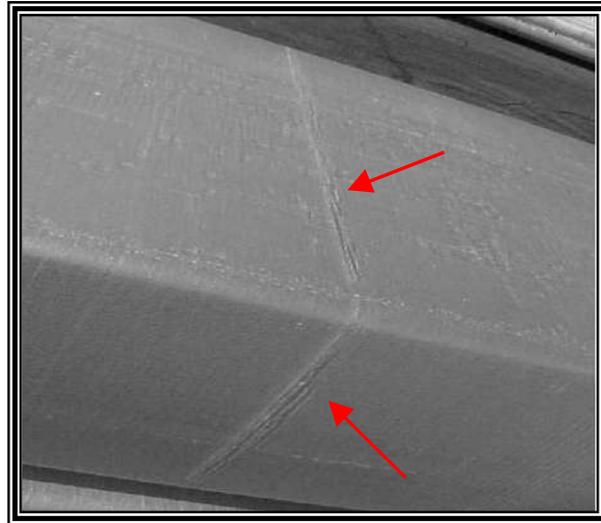
Discontinuidad superficial, transversal a la dirección de colada, que aparece como consecuencia de que dos capas de metal solidifiquen sin unirse y en forma superpuesta. Este defecto se presenta en forma continua sobre todo el perímetro de la placa.

- Falta de alimentación de metal
- (Filtro tapado, canal de colada sin metal).
- Bajada defectuosa de la mesa de colada.

Solución: Controlar los parámetros de colada antes mencionados

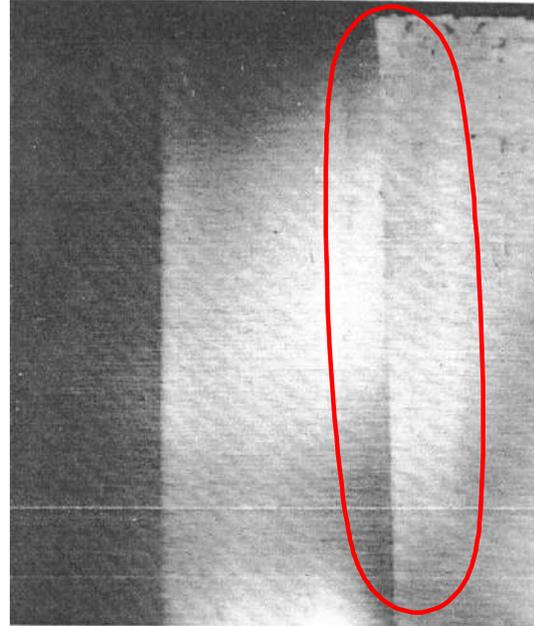
PARADA (ROLL STOP MARK)

Causa: Este defecto es causado por el frenado del laminador durante una pasada. La presión que ejercen los rodillos sobre la banda sigue actuando lo que genera la depresión en ambas caras de la banda. Las depresiones también pueden ser generadas por incrementos de presión de los cilindros.

Solución: Si es posible, evitar frenadas durante el proceso de laminado.

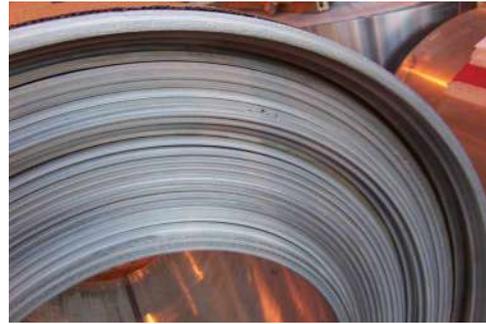
PARADAS (ORIGEN DUO)

Descripción: Normalmente junto con la parada se produce el enfriamiento del material, aflojado de espiras y mojado por la emulsión.

Causa: La causa de la parada puede ser por sobrecarga del motor, desplazado de la banda en la mesa, deficiencia en las paralelas, corte de tensión general, ect.

Nótese la zona más oscura que es la parte de la banda que quedó dentro del Roll Bite que sufrió una coloración por estar expuesta en forma continua al lubricante, el cual enfrió en material y lo manchó.

Solución: Revisión de condiciones de laminado (temperatura y reducciones) para evitar sobrecargas. Lograr adecuado funcionamiento de paralelas, etc.

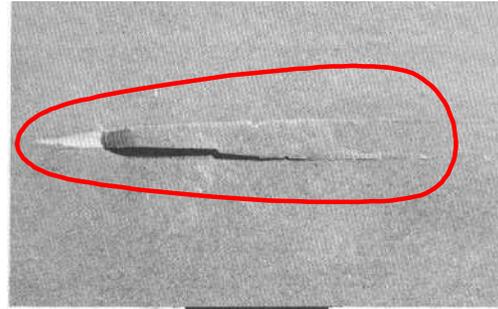
PELADURAS (EXFOLIACIÓN)

Descripción: Cortes como de blister aplanados, aislados e individuales, en la superficie que normalmente están elongados en la dirección de laminación. El defecto está normalmente achatado contra el metal pero en ciertas ocasiones puede aparecer levantado o despegado de la lámina. La arrancadura tiene a su alrededor formado en su perímetro una capa de óxido blanco.

Causa: Inclusiones subcutáneas tales como gas u óxidos metálicos que generan los blisters durante los procesos de laminado, lo que genera la desintegración de la superficie; generando pequeñas hojuelas que son laminadas nuevamente sobre la banda. También, marcas de manipuleo muy profundas, raspones o daños mecánicos pueden causar un efecto similar y producir dicho defecto.

Solución: Puede ser un problema de colada de la placa en lo referente a desgasificado, escoriado o filtrado; por lo tanto se deben realizar adecuadas prácticas de fundición. Cuidados en el manipuleo, fresado, y escalpado previenen los causados por manipuleo.

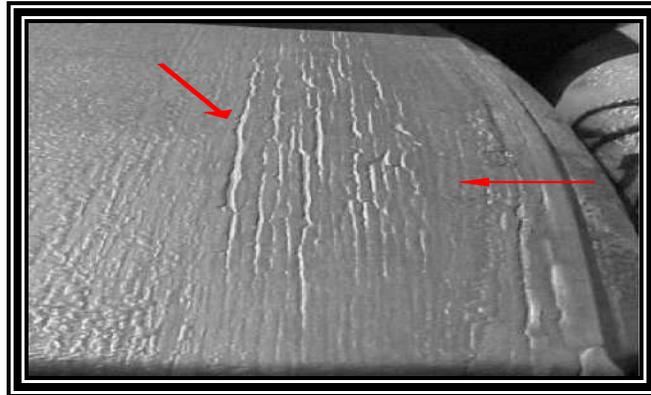
PLIEGUES (Fundición)

Discontinuidades superficiales, transversales a la dirección de colada causadas por una alta velocidad de solidificación periférica.

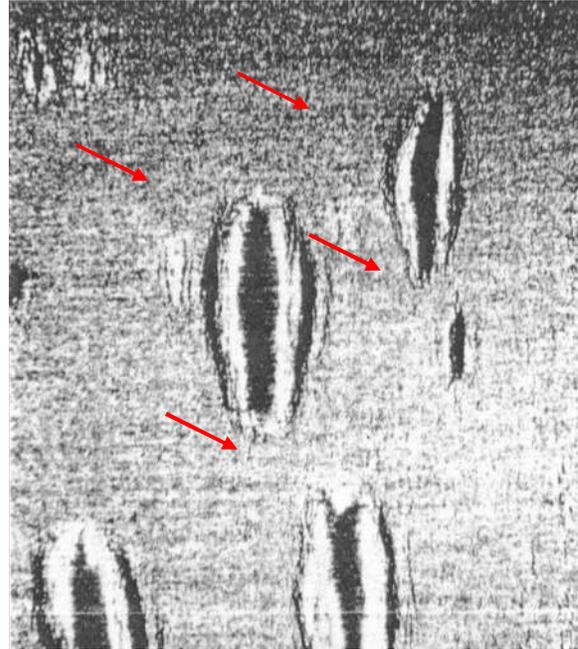
Descripción: Puntos de brillo aislados distribuidos en forma aleatoria del lado mate del foil laminado.

Causa: Inadecuada rugosidad de los cilindros para la reducción y espesor que se desea hacer. Deslizamiento relativo de una banda con la otra durante el doblado y laminado. insuficiente cantidad de solvente entre las caras de foil a laminar. Excesiva viscosidad del solvente entre las caras dobladas.

Solución: Asegurar una distribución buena, pareja de solvente entre las bandas a laminar. Adecuada selección de los cilindros para hacer el laminado. adecuada selección del solvente para el doblado.

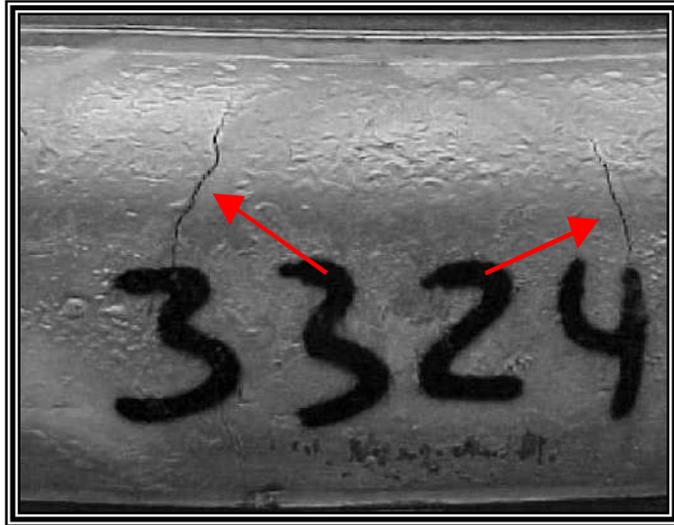
RAJADURAS DE BASE

Fisuras o fracturas ubicadas en la base, sobre la superficie de la placa que esta en contacto con el block fondo. Suelen continuar sobre las caras o bordes de las placas, convirtiéndose en rajaduras longitudinales.

- Llenado excesivamente rápido del block fondo
- Refinador de grano en defecto
- Alta Temperatura del metal
- Enfriamiento excesivo o en defecto o no uniforme
- Alta velocidad de colada .
- Altura de Cabeza excesivamente baja.
- Presencia de pliegues o inclusiones superficiales

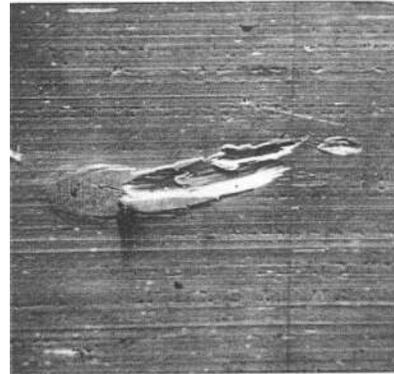
Causas: Las rayas de maquinado son el resultado de un golpeo estacionario en una máquina, es la abrasión del producto sobre cualquier superficie durante las operaciones, son derechos pueden ser continuos o intermitentes.

Rasguños por manipuleo normalmente asumen un patrón aleatorio. Ambos tipos pueden variar desde marcas distinguibles al tacto (yema y uña).

Solución: Cuidado en el manipuleo. Eliminar “sliding” que comparten bordes a lo largo de la superficie

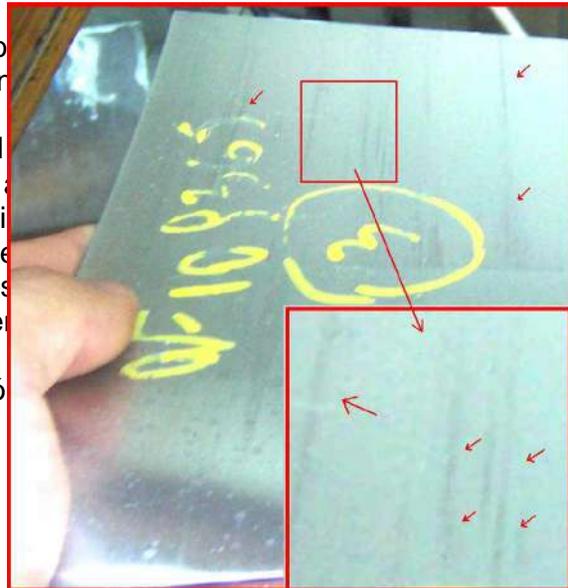
RAYAS POR CALOR (HEAT STREAKS)

Descripción: Marca de color lechoso en la superficie de la banda, normalmente en la dirección de laminación. Estas son provocadas por concentración de calor en zonas localizadas en los pasos de laminación en frío. Este efecto puede repetirse a lo largo de todo el rollo, pero normalmente se ve conferido a un extremo de la bobina. NO ES LO MISMO QUE OXIDO POR TRATAMIENTO TERMICO, SINO QUE SE DEBE A CAMBIOS EN LA TEMPERATURA DURANTE EL LAMINADO.

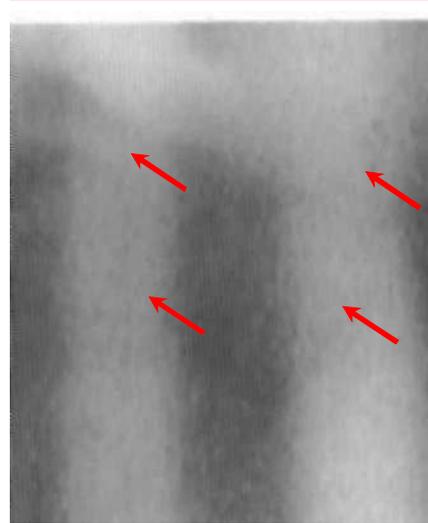
ROLLO APOYADO CONTRA EL PISO

Descripción: Es un defecto que se provoca cuando los rollos son apoyados en el suelo, o bien cuando el material es apilado sobre cuñas sin la protección de las placas de aluminio.

Consecuencias: Las espiras de los rollos se ven apretadas y deformadas contra el piso, lo que causa un daño que tiene un comportamiento diferente durante el laminado pudiendo generar hasta cortes en el laminado.

Solución: Evitar que los rollos se apilen en el suelo, acondicionando las bases y los apoyos.

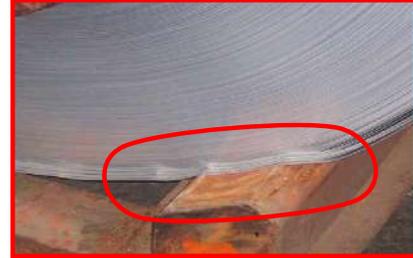
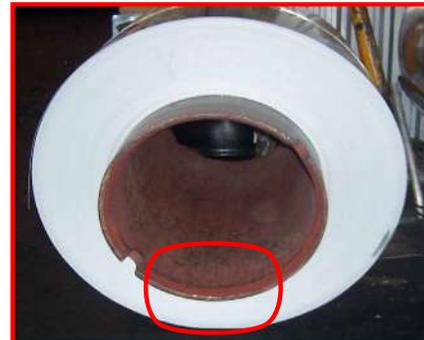
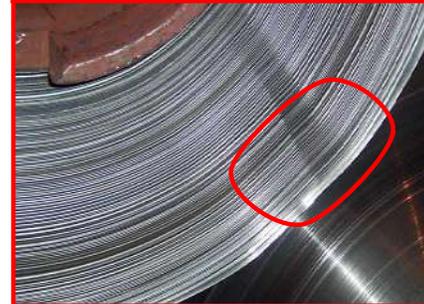
ROLLO COLAPSADO

Descripción: Depresión en la circunferencia de bobinado en forma localizada y en varias espiras contiguas.

Este defecto usualmente esta asociado a materiales de bajo espesor.

Solución: Adecuar tensión de bobinado.
Utilizar núcleo.

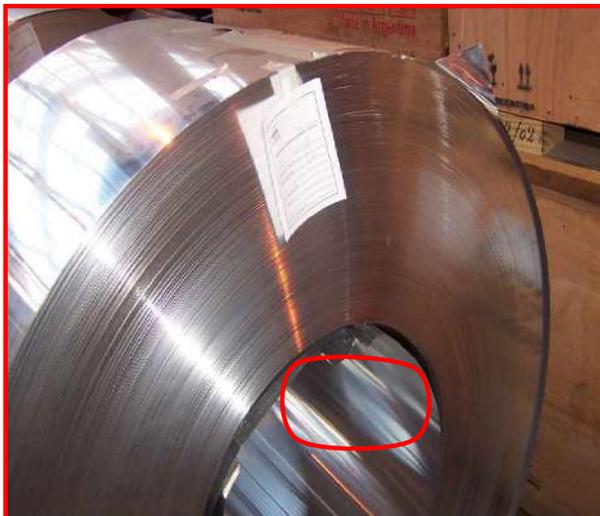
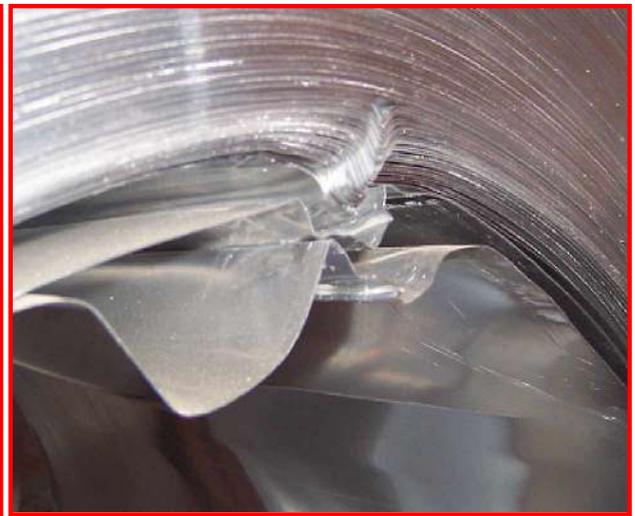
ROLLO FLOJO FOIL APLASTADO

Descripción: Son zonas en una bobina donde fue golpeada y se generó una deformación extra en las espiras. Estas deformaciones pueden generar el pegado del material, separaciones en la zona cercana que cause el ingreso de suciedad a las espiras.

Defecto como el mostrado en foto, descalifica al material para ser enviado al cliente.

Solución: Evitar golpes.

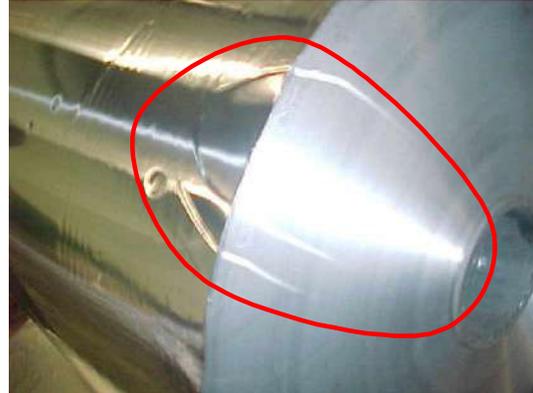
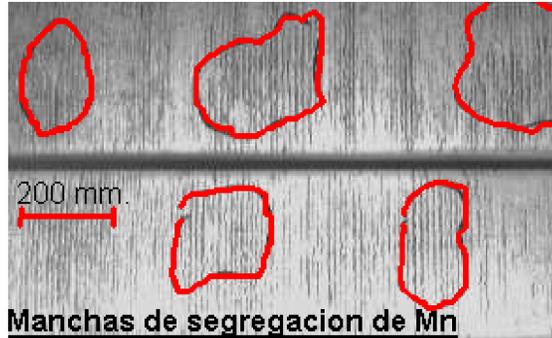
SEGREGACIÓN DE MANGANESO

Cavidades u hoyos originados por elevado porcentaje de Fe + Mn en aleaciones de la serie 3xxx.

- Fe + Mn elevado.

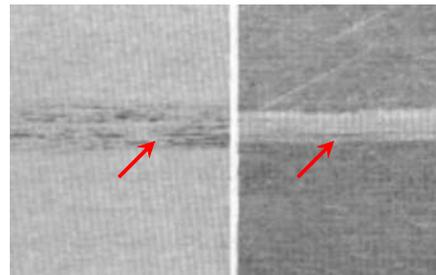
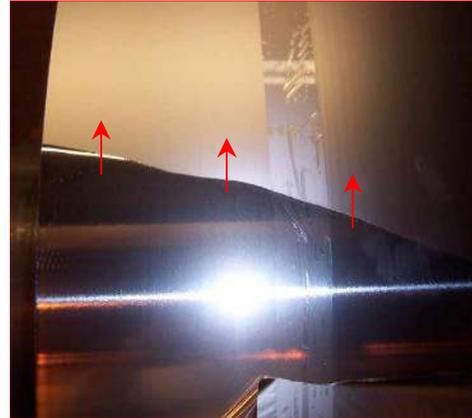
SUPERFICIE MATE

Descripción: Superficie granulada tipo lechosa, carente de brillo que ocurre en la cara interior de los productos de foil doblados. Esta está compuesta por millares de pequeñas corrugaciones. También aportan a la apariencia de esta cara la viscosidad del aceite de doblado, en tamaño de grano del producto laminado, reducción dada al pase doble.

Causa: La cara mate es consecuencia de realizar la práctica de laminado doble en el pase final de foil.

Solución: Esta característica en la superficie no debe considerarse como un defecto sino una particularidad del proceso.

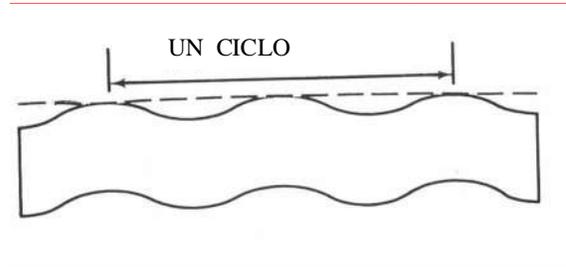
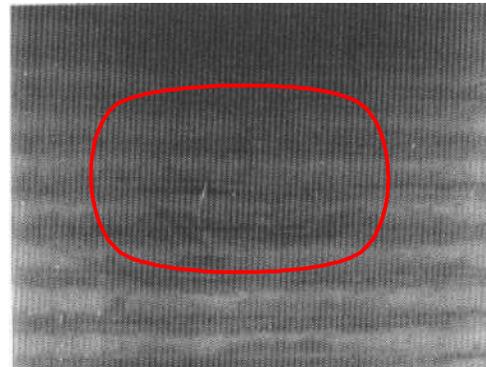
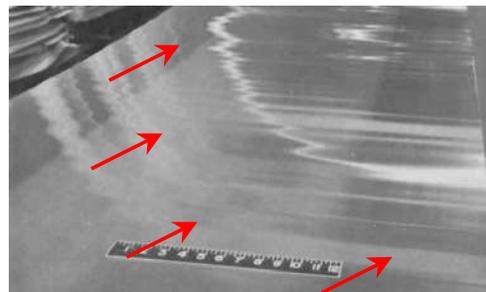
VIBRADO

Descripción: Marcas de sombra intermitentes y repetitivas que son el resultado de una no uniforme reflexión de la superficie. Los defectos aparecen en líneas perpendiculares a la dirección de laminado. La apariencia general es la de una superficie corrugada.

Causa: vibraciones durante el laminado y planchado debido a fallas en la maquina como malos rodamientos, falla de los engranajes, un excesivo cruce de los rodillos planchadores, patinado por exceso de lubricidad o falta de rugosidad en el roll bite, etc. O bien generado por rebotes de la piedra de rectificado sobre el cilindro y este a su vez copia sobre el material laminado.

Solución: Cambio de piedras de rectificado, controlar cruce de los rodillos de planchado, disminuir nivel de aditivos, aumentar rugosidad de los cilindros.

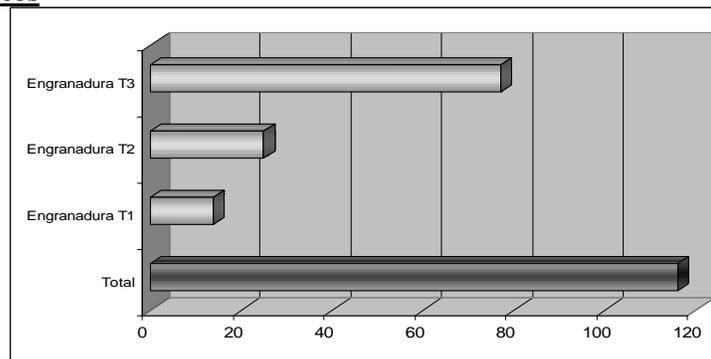
Engranaduras tipo 1

Engranadura tipo 1; son las de mayor tamaño y representa un defecto concentrado que se observa abierto al producirse el corte de banda el origen del defecto parece estar situado en el sector de laminación gruesa (CC42 , CC44 o CC55).

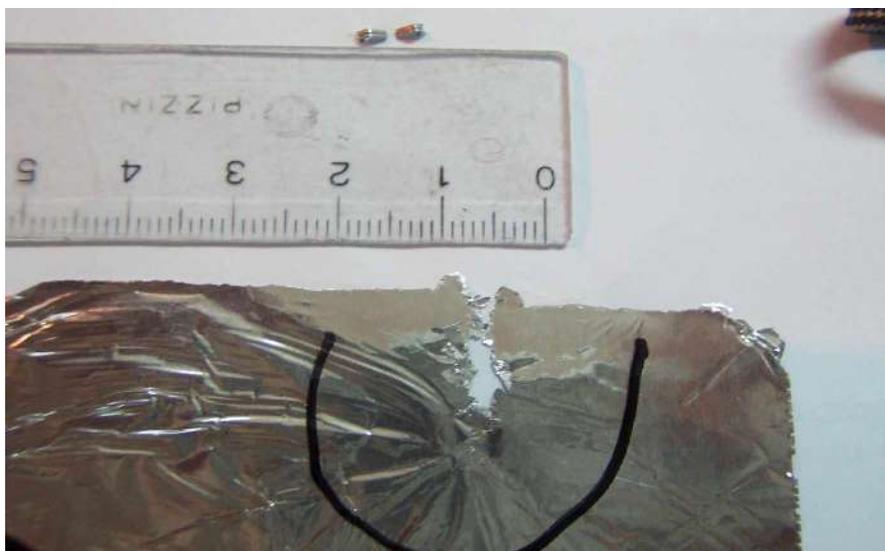
Engrandadura tipo 2

- Engranadura tipo 2; son morfológicamente similares a las de tipo uno pero de menor tamaño, se asemejan a un corte en "V" sin detectarse faltantes de material. El defecto tiene su origen en el sector de laminación fina (CC52 , CC54 , CC50 o CC60)

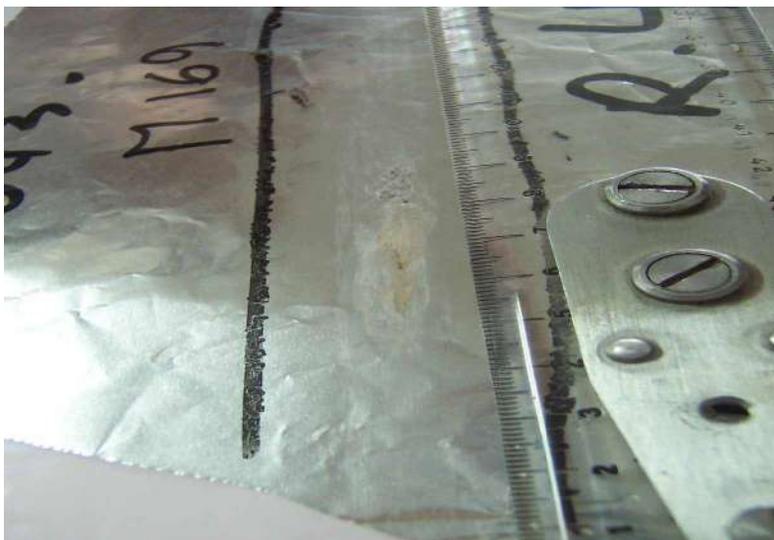
Arrugas

- Las arrugas son provocadas en muchos casos por una distribución de tensiones que generan una bolsa, que de no ser rectificada antes de su ingreso a los cilindros provoca el solapamiento y la rotura de la banda. Su morfología es la de un corte limpio y lineal.

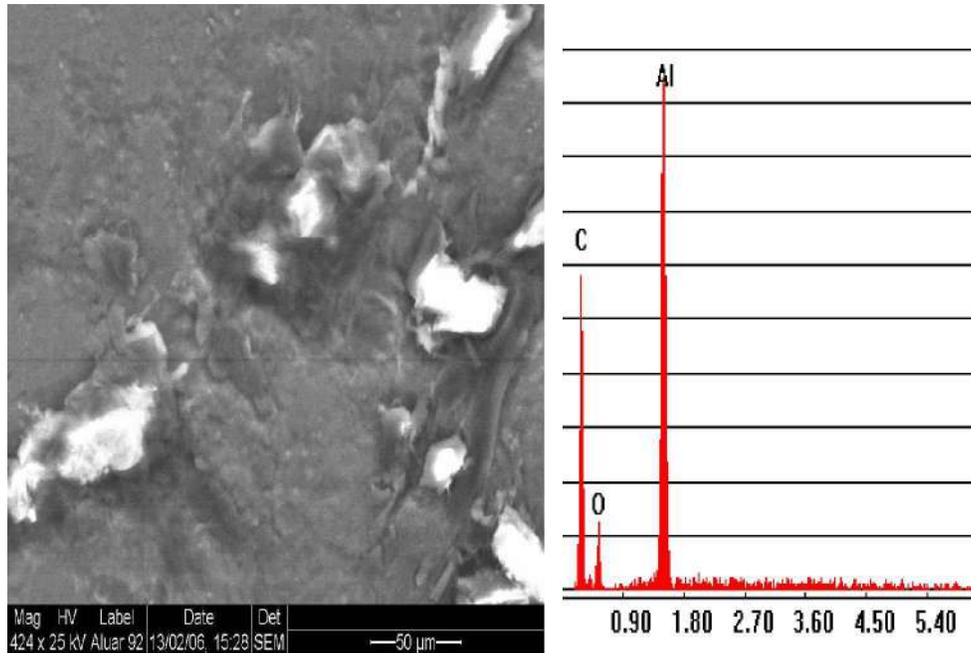
Mancha en la banda vista en forma macroscópica y analizada en su interior.

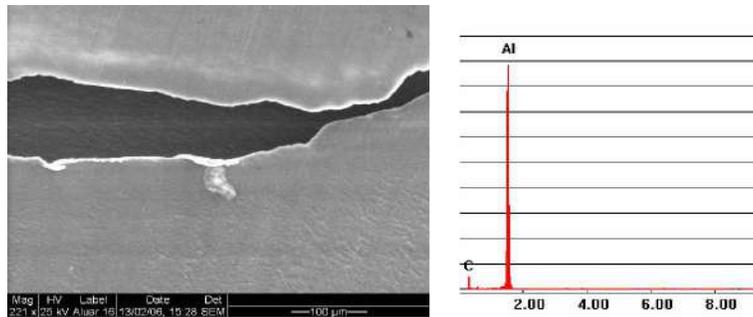
Tipo dos:

Aquí hay dos casos de engranaduras de distinto tipo. Se ve que son defectos mecánicos ya que no hay picos de otros elementos que indiquen la presencia de partículas foráneas

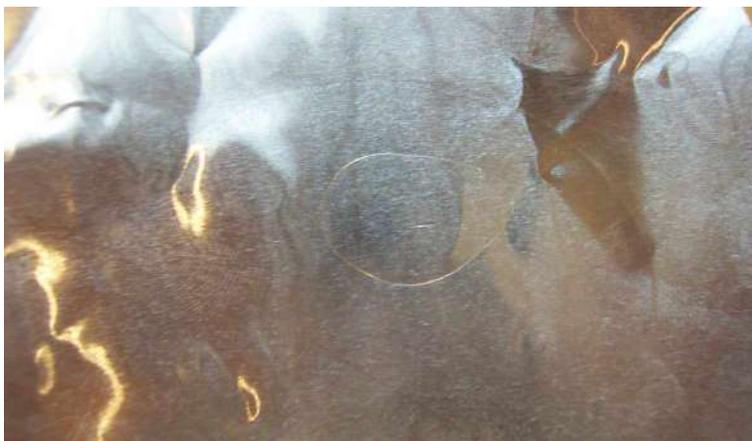
ARRANCADURAS LAM 52:

Daño en el sentido de laminación. Este defecto es importante cuando se hace visible en ambas caras del foil.

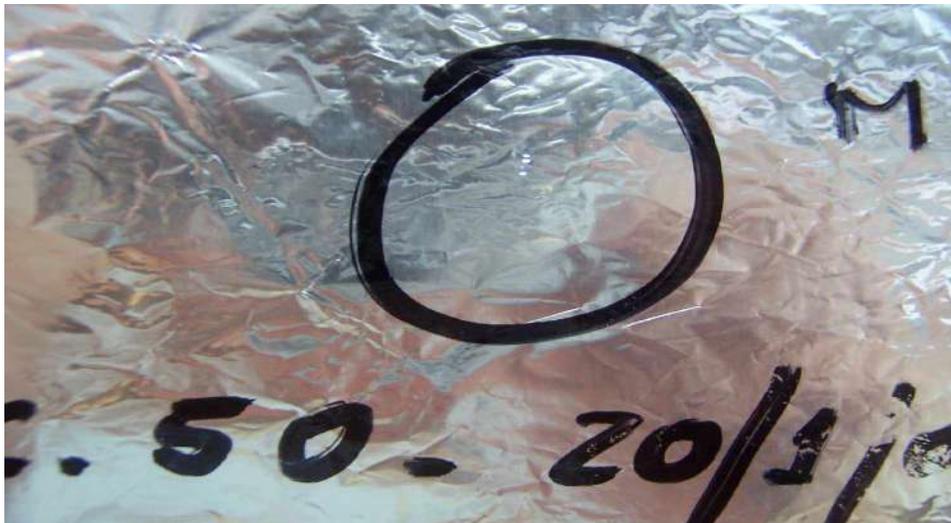
Marcas de cilindro

Las marcas de cilindros son causadas por imperfecciones en los cilindros que se deben a defectos de superficie, excesos de aceite de lubricación, picos en los cilindros que coinciden y crean una disminución excesiva del material en zonas puntuales debilitándolo para pasadas posteriores. Todo este tipo de discontinuidades en la banda provocan la rotura de la misma aguas abajo en el proceso.

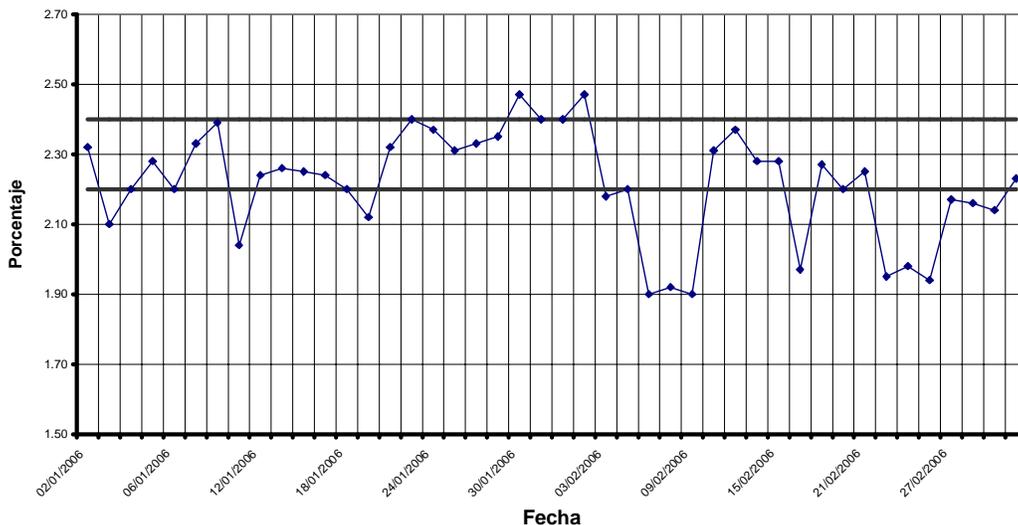
Porcentaje de alcohol láurico en el lubricante del cc 52 desde el 01/01/2006 hasta el 02/03/2006

Luego de presentado este trabajo a nuestro supervisor se decidió cambiar la concentración de los aditivos de uno de los laminadores (C.C. 5400)

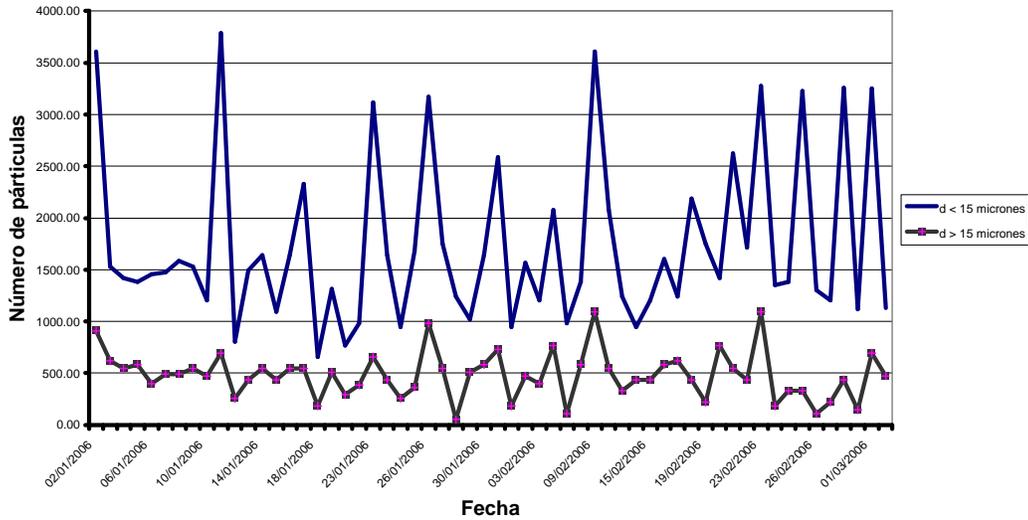
**Cantidad de partículas encontradas en el aceite del cc 52
entre el 01/01/2006 y el 02/03/2006**

Ante la aparición de partículas menores a 15 µm en cantidades superiores a las recomendadas por la norma en el aceite de laminación durante varios días seguidos se presentó ante el jefe de ingeniería de procesos un análisis de las variables de filtrado a tener en cuenta para tratar de evitar tal desviación
